COMUNE DI ESTERZILI
Provincia di Cagliari

Studio di compatibilità idraulica e geologica - geotecnica predisposto in osservanza degli art. 24/25 delle NA del P.A.I Sardegna relativamente al territorio Comunale di Esterzili

SCHEDE DI CARATTERIZZAZIONE
DEGLI ATTRAVERSAMENTI

SCHEDE DI CARATTERIZZAZIONE DEGLI ATTRAVERSAMENTI

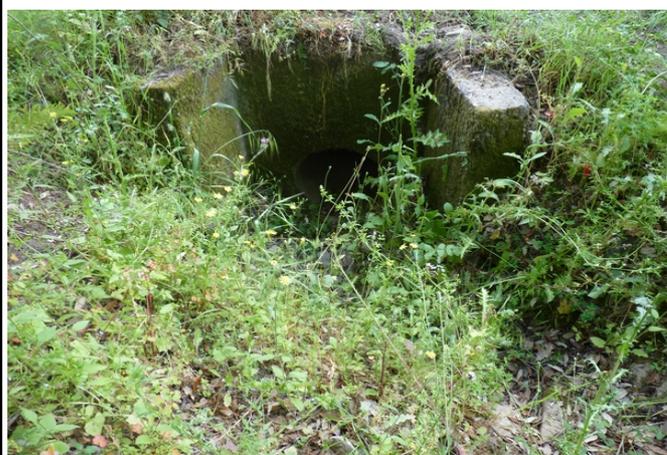
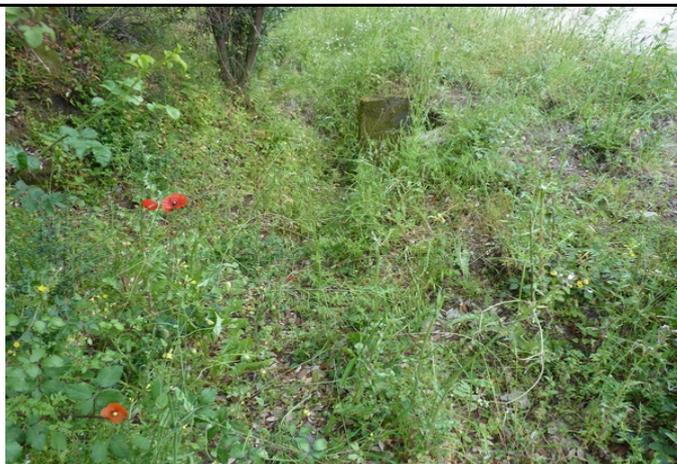
1.1. Corso d'acqua attraversato	1b RIU DI SADALI - 092112_FIUME_36924 in località Valle Bertezzu
1.2. Codice del Ponte/attraversamento	
1.3. Infrastruttura a cui appartiene l'opera	Strada campestre
1.4. Comune in cui ricade l'attraversamento	Esterzili
1.5. Descrizione	Ponte tubo autoportante 40 cm

5.1 Tipo alveo attuale	Cunetta strada
5.2 Evoluzione planimetrica del tratto di corso d'acqua (fenomeni pregressi, tendenza attuale)	
5.3 Stabilità del fondo alveo (fenomeni pregressi, tendenza attuale)	Fondo alveo rettificato dall'uomo in terra.
5.4 Sezione media dell'alveo di piena	
5.5 Pendenza media del tratto adiacente il ponte (da rilievo topografico, da profilo di piena)	
5.6 Granulometria alveo (rilievi diretti, da sopralluogo)	sabbie grossolane
5.7 Presenza di materiale vegetale in alveo	vegetazione assente. (30/05/2016)

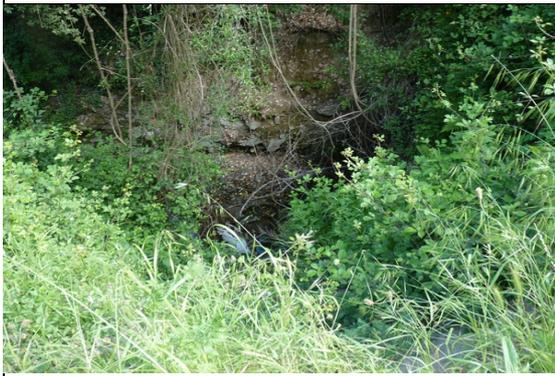
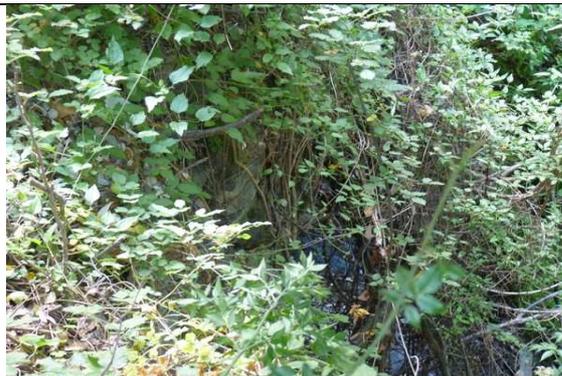
2 RIU CALIU

1. Identificazione	
1.1. Corso d'acqua attraversato	RIU CALIU in località Pari e Ligau
1.2. Codice del Ponte/attraversamento	
1.3. Infrastruttura a cui appartiene l'opera	Strada campestre
1.4. Comune in cui ricade l'attraversamento	Esterzili
1.5. Descrizione	Ponte tubo in cls del diametro di 80 cm

5.3 Stabilità del fondo alveo (fenomeni pregressi, tendenza attuale)	Fondo alveo a letto piatto. Tendenza erosiva retrograda determinata da rilievi di campagna. Non vi sono studi geomorfologici disponibili.

5.7 Presenza di materiale vegetale in alveo	Presenza di arbusti in alveo che possono interferire con l'infrastruttura. (30/05/2016)

6.2 Analisi idraulica (da compilare solo per le opere per le quali è prescritta la verifica di sicurezza)	
6.2.1 Portata di progetto	
6.2.3 Velocità media in alveo	
6.2.4 Velocità media in golena	
6.2.5 Effetto di rigurgito dell'attraversamento	
6.2.6 Livello idrico massimo	519.33 m.s.l.m
6.2.7 Franco idraulico	SORMONTATO
6.2.8 Scalzamento sulle fondazioni (pile, spalle, rilevati di accesso) rilevato a seguito di sopralluogo	
6.2.9 Tempo di ritorno critico	< 10 anni

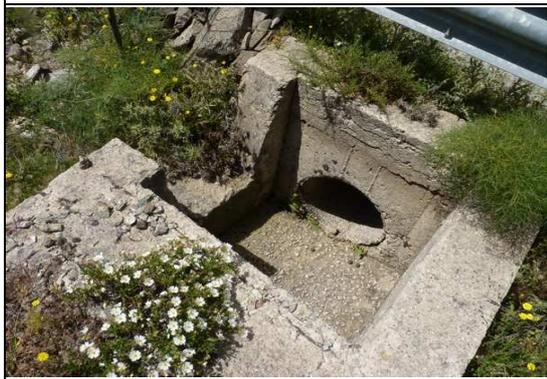
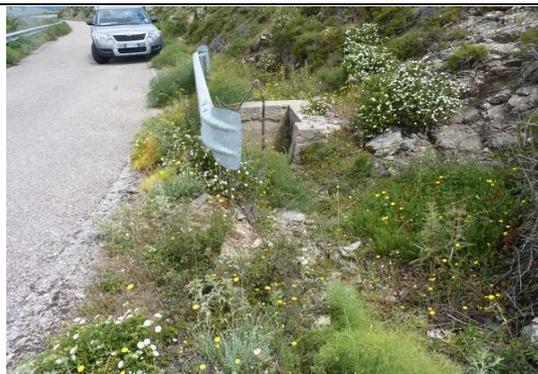
3 RIU BAU E LUI

1. Identificazione	
1.1. Corso d'acqua attraversato	RIU GENN'E PRUNA in località Cu.le Bau Starci
1.2. Codice del Ponte/attraversamento	
1.3. Infrastruttura a cui appartiene l'opera	91Str_13390
1.4. Comune in cui ricade l'attraversamento	Esterzili
1.5. Descrizione	Caditoia con tubo in cls di diametro pari a 40 cm.

5.3 Stabilità del fondo alveo (fenomeni pregressi, tendenza attuale)	Tendenza erosiva retrograda determinata da rilievi di campagna. Non vi sono studi geomorfologici disponibili.

5.7 Presenza di materiale vegetale in alveo	Presenza di arbusti in alveo che possono ostruire le infrastrutture stradali. (30/05/2016)

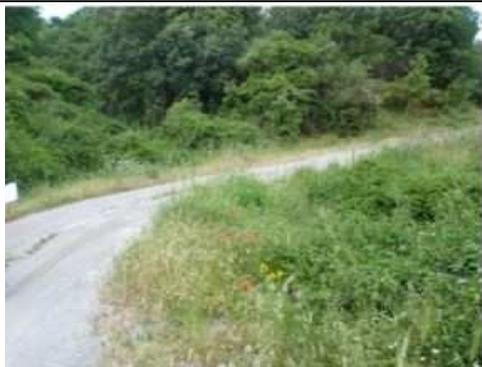
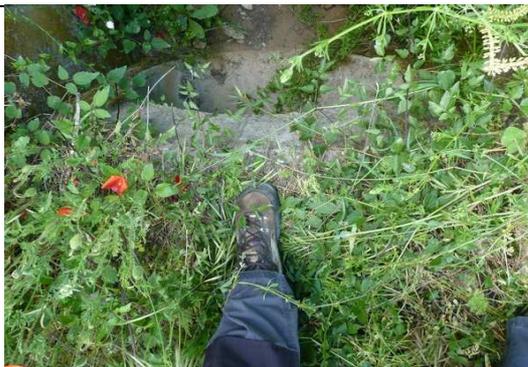
4a LOCALITA PUSSERRA

1.1. Corso d'acqua attraversato	RIU BUDDARI in località Gr.ta Corona Benedita
1.2. Codice del Ponte/attraversamento	
1.3. Infrastruttura a cui appartiene l'opera	Strada Campestre
1.4. Comune in cui ricade l'attraversamento	Esterzili
1.5. Descrizione	Ponte tubo in cls del diametro di 80 cm

5.3 Stabilità del fondo alveo (fenomeni pregressi, tendenza attuale)	Fondo alveo a letto piatto. Tendenza erosiva retrograda determinata da rilievi di campagna. Non vi sono studi geomorfologici disponibili.

6.2 Analisi idraulica (da compilare solo per le opere per le quali è prescritta la verifica di sicurezza)	
6.2.1 Portata di progetto	
6.2.3 Velocità media in alveo	
6.2.4 Velocità media in golena	
6.2.5 Effetto di rigurgito dell'attraversamento	
6.2.6 Livello idrico massimo	
6.2.7 Franco idraulico	SORMONTATO
6.2.8 Scalzamento sulle fondazioni (pile, spalle, rilevati di accesso) rilevato a seguito di sopralluogo	
6.2.9 Tempo di ritorno critico	< 10 anni

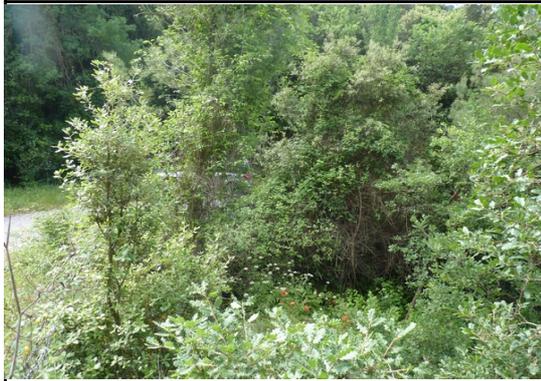
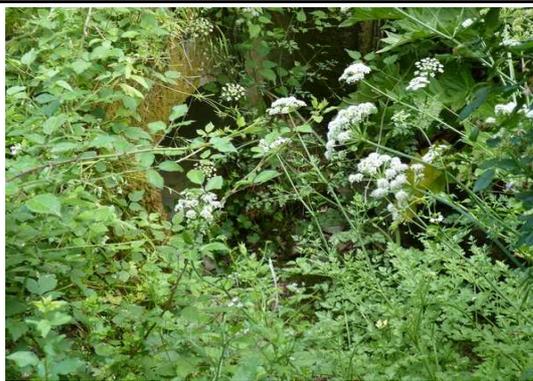
4b LOC. CORONA BENEDITA

1. Identificazione	
1.1. Corso d'acqua attraversato	092112_FIUME_56157 in località Gr.ta Corona Benedita
1.2. Codice del Ponte/attraversamento	
1.3. Infrastruttura a cui appartiene l'opera	Strada Campestre
1.4. Comune in cui ricade l'attraversamento	Esterzili
1.5. Descrizione	ponte tubo autoportante 40 cm

5.3 Stabilità del fondo alveo (fenomeni pregressi, tendenza attuale)	Fondo alveo a letto piatto. Tendenza erosiva retrograda determinata da rilievi di campagna. Non vi sono studi geomorfologici disponibili.

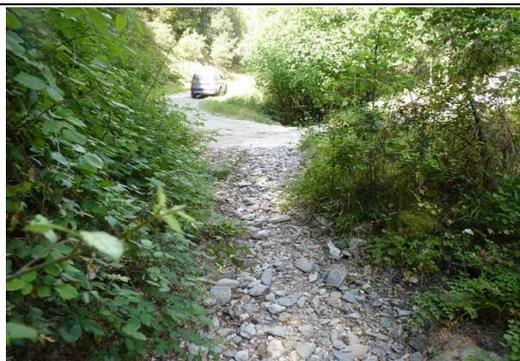
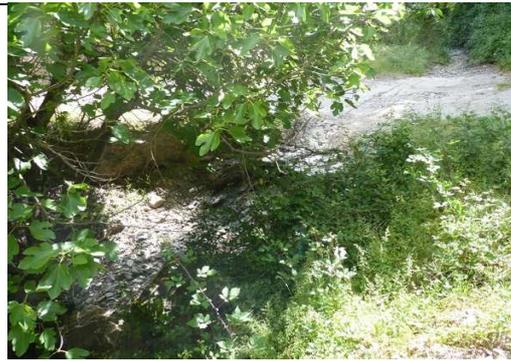
1. Identificazione	
1.1. Corso d'acqua attraversato	RIU SA SERRA E SA LACAVALA in località Su Forreddu
1.2. Codice del Ponte/attraversamento	
1.3. Infrastruttura a cui appartiene l'opera	Strada campestre
1.4. Comune in cui ricade l'attraversamento	
1.5. Descrizione	Guado

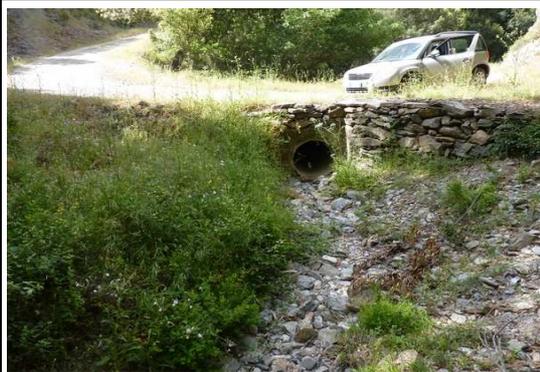
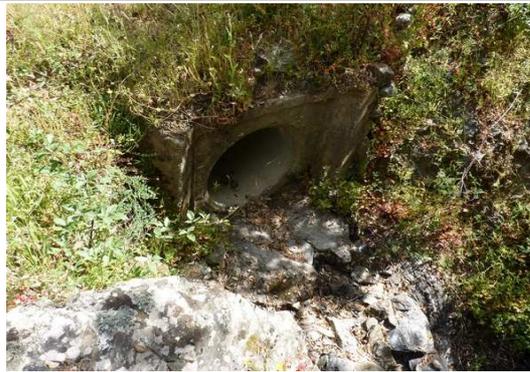
1.1. Corso d'acqua attraversato	RIU SA SERRA E SA LACAVA (RIU BAULOIS) in località Su Forreddu
1.2. Codice del Ponte/attraversamento	
1.3. Infrastruttura a cui appartiene l'opera	Strada Campestre
1.4. Comune in cui ricade l'attraversamento	Esterzili
1.5. Descrizione	Ponte tubo in cls del diametro di 80 cm

5.3 Stabilità del fondo alveo (fenomeni pregressi, tendenza attuale)	Fondo alveo a letto piatto. Tendenza erosiva retrograda determinata da rilievi di campagna. Non vi sono studi geomorfologici disponibili.

<i>6.2 Analisi idraulica (da compilare solo per le opere per le quali è prescritta la verifica di sicurezza)</i>	
6.2.1 Portata di progetto	
6.2.3 Velocità media in alveo	
6.2.4 Velocità media in golena	
6.2.5 Effetto di rigurgito dell'attraversamento	
6.2.6 Livello idrico massimo	
6.2.7 Franco idraulico	SORMONTATO
6.2.8 Scalzamento sulle fondazioni (pile, spalle, rilevati di accesso) rilevato a seguito di sopralluogo	
6.2.9 Tempo di ritorno critico	< 10 anni

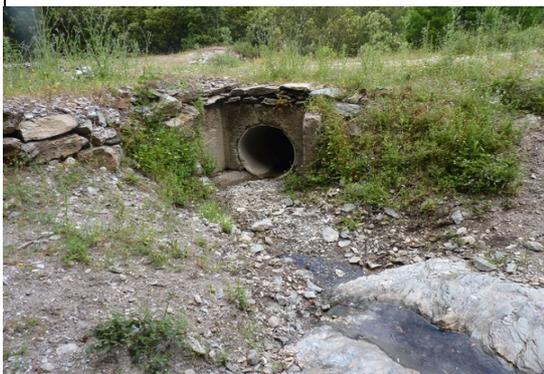
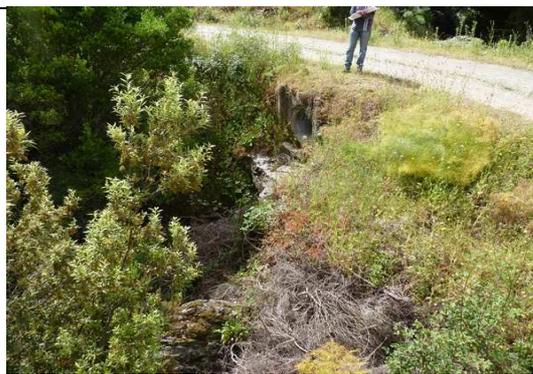
1. Identificazione	
1.1. Corso d'acqua attraversato	RIU SA SERRA E SA LACAVA (RIU BAULOIS) in località Funt. Pudescia
1.2. Codice del Ponte/attraversamento	
1.3. Infrastruttura a cui appartiene l'opera	Strada Campestre
1.4. Comune in cui ricade l'attraversamento	Esterzili
1.5. Descrizione	Ponte tubo in cls del diametro di 80 cm

5.3 Stabilità del fondo alveo (fenomeni pregressi, tendenza attuale)	Fondo alveo a gradinata. Tendenza erosiva retrograda determinata da rilievi di campagna. Non vi sono studi geomorfologici disponibili.

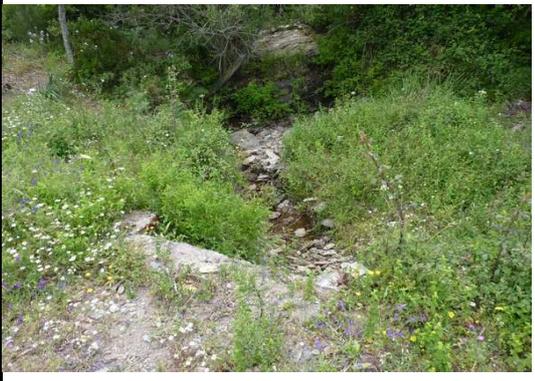
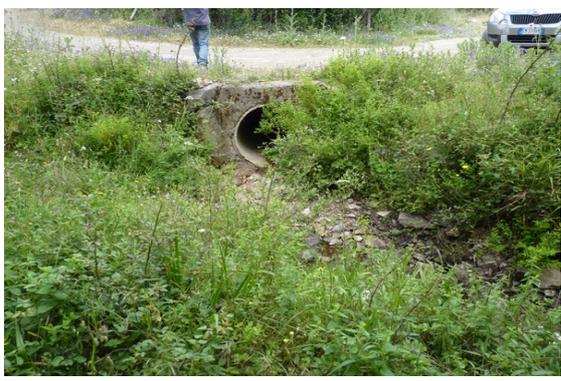
1. Identificazione	
1.1. Corso d'acqua attraversato	RIU SA SERRA E SA LACAVA (RIU BAULOIS) 3 in località Perda Olanas
1.2. Codice del Ponte/attraversamento	
1.3. Infrastruttura a cui appartiene l'opera	Strada Campestre
1.4. Comune in cui ricade l'attraversamento	Esterzili
1.5. Descrizione	Ponte tubo in cls del diametro di 80 cm

5.3 Stabilità del fondo alveo (fenomeni pregressi, tendenza attuale)	Fondo alveo a letto piatto. Tendenza erosiva retrograda determinata da rilievi di campagna. Non vi sono studi geomorfologici disponibili.

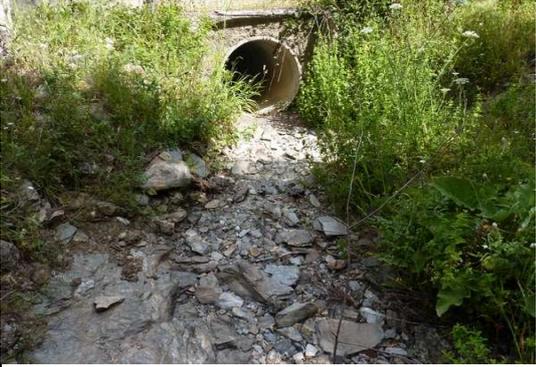
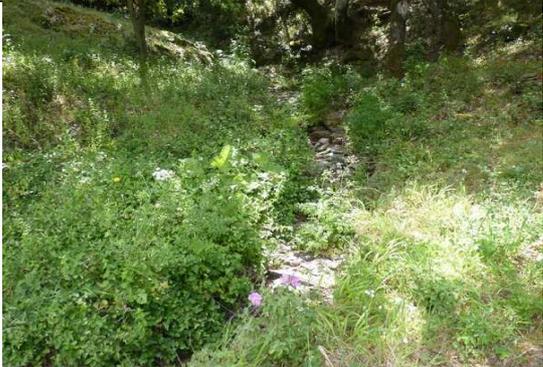
1. Identificazione	
1.1. Corso d'acqua attraversato	RIU SA SERRA E SA LACAVA (RIU BAULOIS) 4 in località Perda Olanas
1.2. Codice del Ponte/attraversamento	
1.3. Infrastruttura a cui appartiene l'opera	Strada Campestre
1.4. Comune in cui ricade l'attraversamento	Esterzili
1.5. Descrizione	Ponte tubo in cls del diametro di 80 cm

5.3 Stabilità del fondo alveo (fenomeni pregressi, tendenza attuale)	Fondo alveo a letto piatto. Tendenza erosiva retrograda determinata da rilievi di campagna. Non vi sono studi geomorfologici disponibili.
