COMUNE DI ESTERZILI  
Provincia di Cagliari

*Studio di compatibilità idraulica e geologica - geotecnica predisposto in osservanza degli art. 24/25 delle NA del P.A.I Sardegna relativamente al territorio Comunale di Esterzili*

**RELAZIONE TECNICO ILLUSTRATIVA**

Settembre 2016

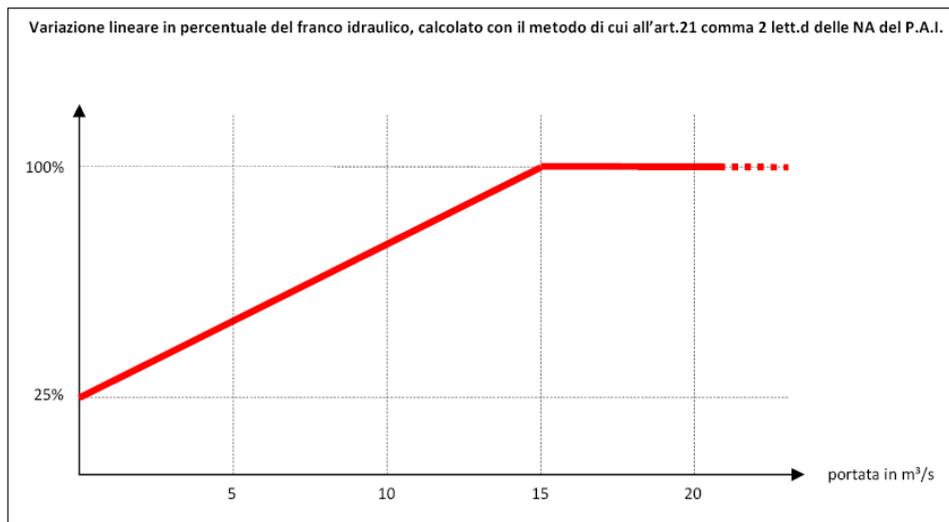
Q [m³/s]	≈0	=5	=10	≥15
Franco	0,25·F	0,50·F	0,75·F	F

Per chiarezza, si riporta il grafico seguente che indica nel dettaglio la proposta di variazione percentuale del franco idraulico all'aumentare della portata.

Si rimanda alla relazione idrologica - idraulica (paragrafo 28 pagina 157) per l'esito delle analisi che mostra che i franchi non sono verificati **per nessuno tempo di ritorno a causa del notevole peso della componente cinetica  $v^2/2g$ .**

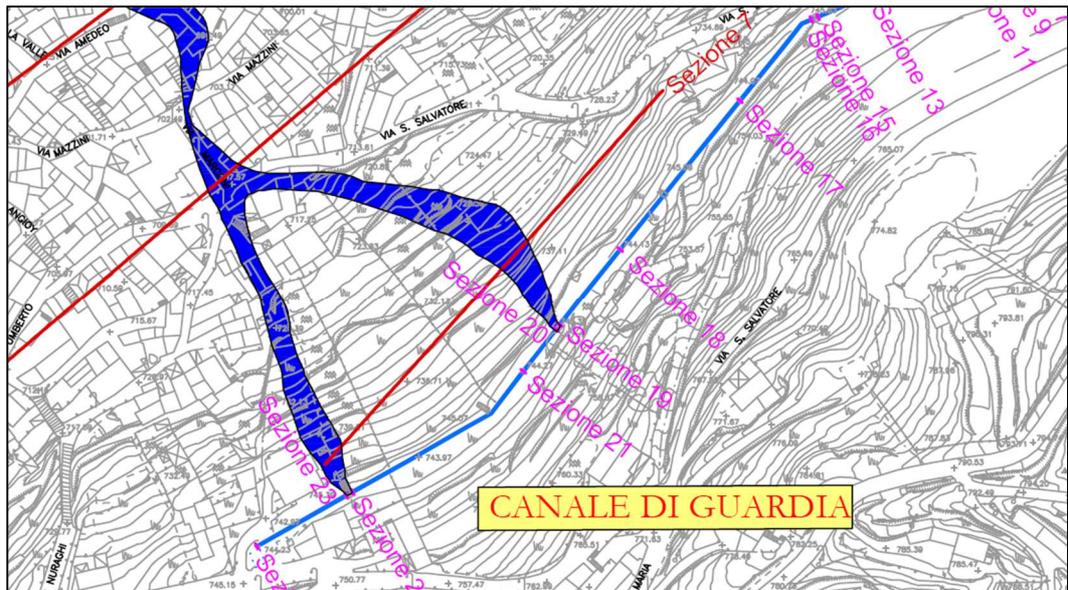
Figura 2 Scenario di simulazione prescindendo dal canale di guardia

In recepimento della nota dell'ADIS si è pertanto provveduto a valutare uno scenario di simulazione che prescindendo dalla presenza del canale riferito ai 2 compluvi in prossimità di via San Teodoro".

Nello specifico i due compluvi sono stati identificati con il nominativo di FUNTANA DE IDDA RAMO A e FUNTANA DE IDDA RAMO B (allegato 2idro e carta dei bacini idrografici 2idroA con i numeri 2h e 2i). La copertura del DTM 1 m ottenuto dai punti 3d della cartografia al 1000 ha permesso esclusivamente la modellazione del RAMO A, tuttavia si è deciso di perimetrare entrambi i tratti con delle piccole fasce H4 (**Figura 2**) che corrono lungo il percorso naturale dei compluvi.

Per l'occasione è stata incrementata la pericolosità da H2 a H4 in corrispondenza del compluvio urbano A-B.

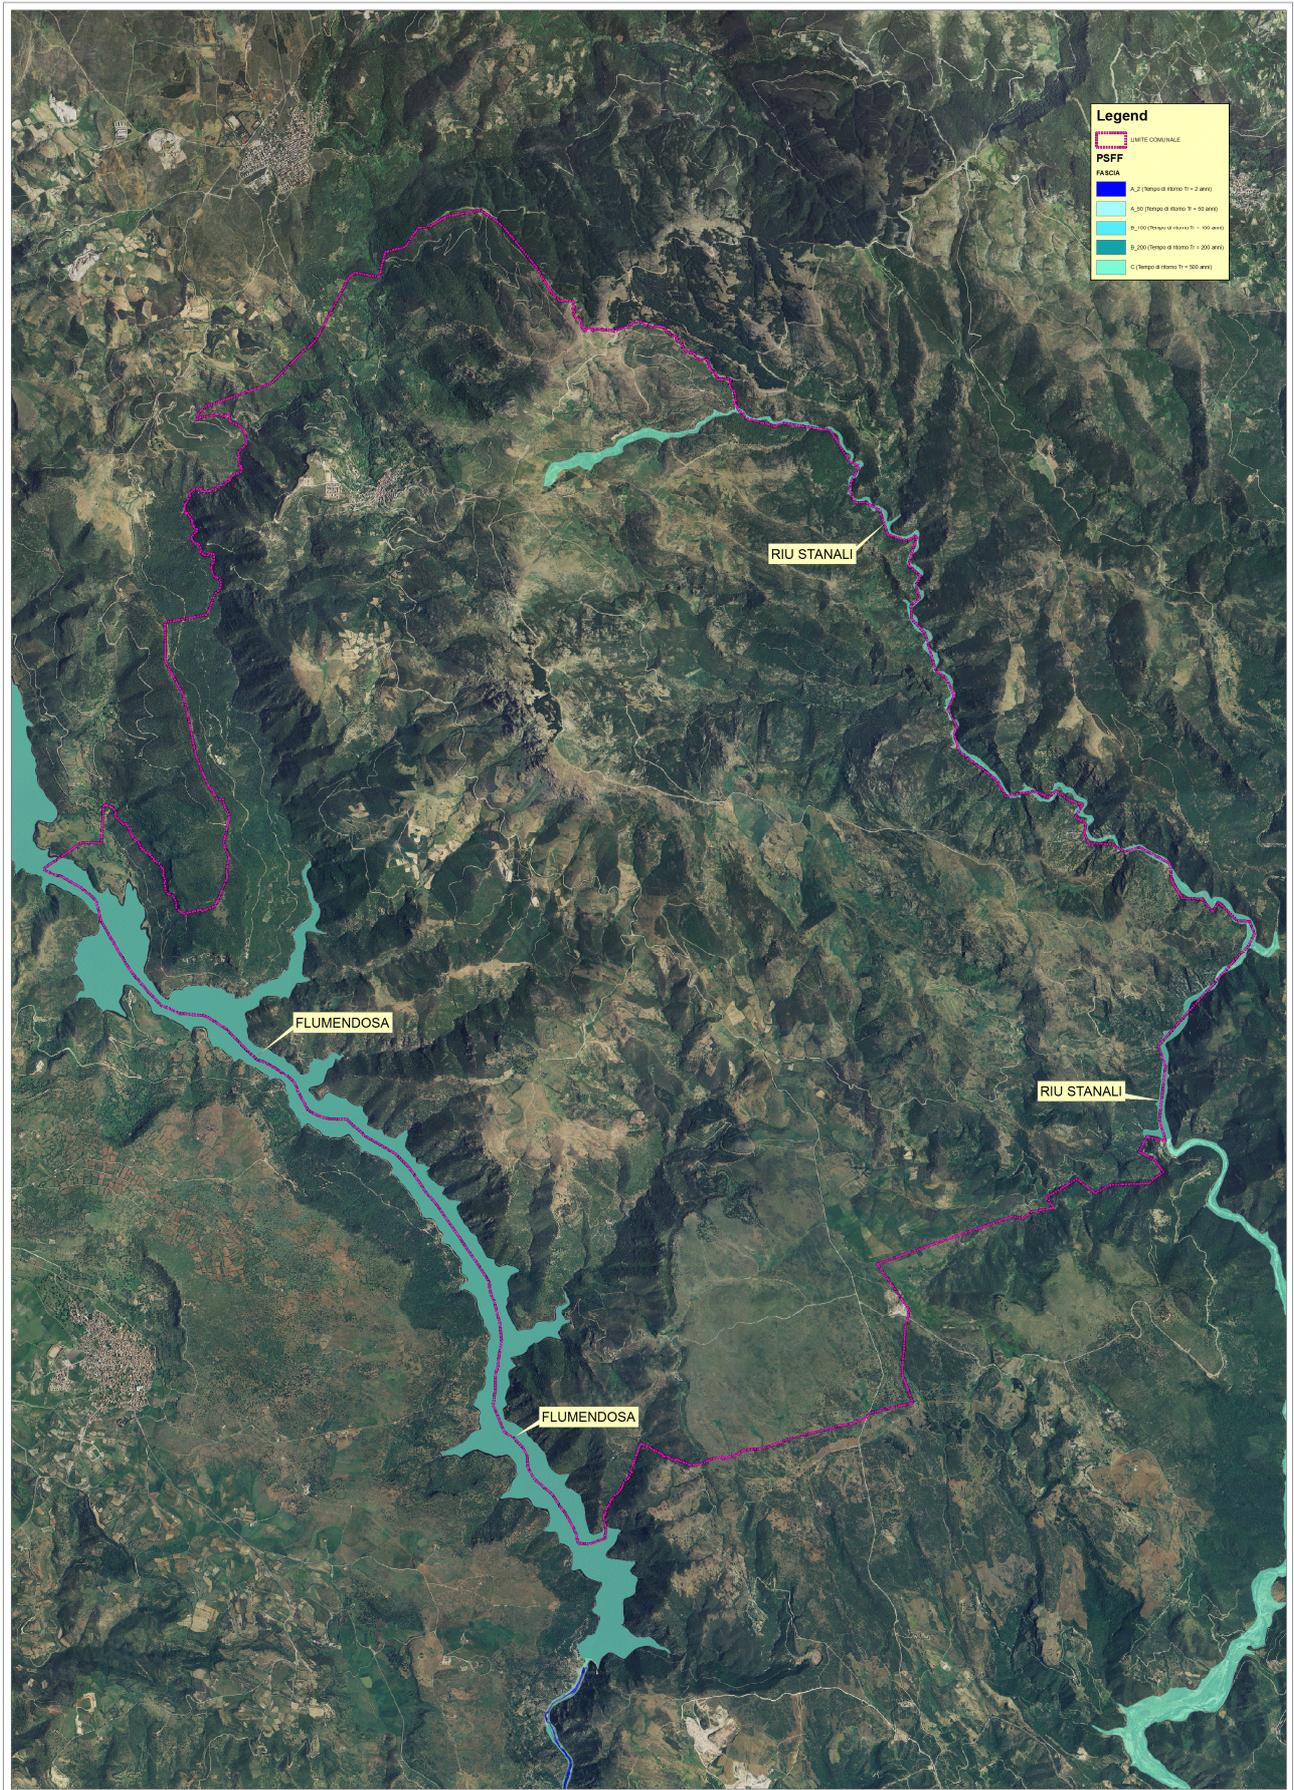
**Figura 3 Inquadramento PSFF nel Comune di Esterzili**

Tuttavia si fa notare che vengono perimetrati dal PSFF con una fascia geomorfologica C sia il rio Stanali che il Flumendosa (Figura 1).

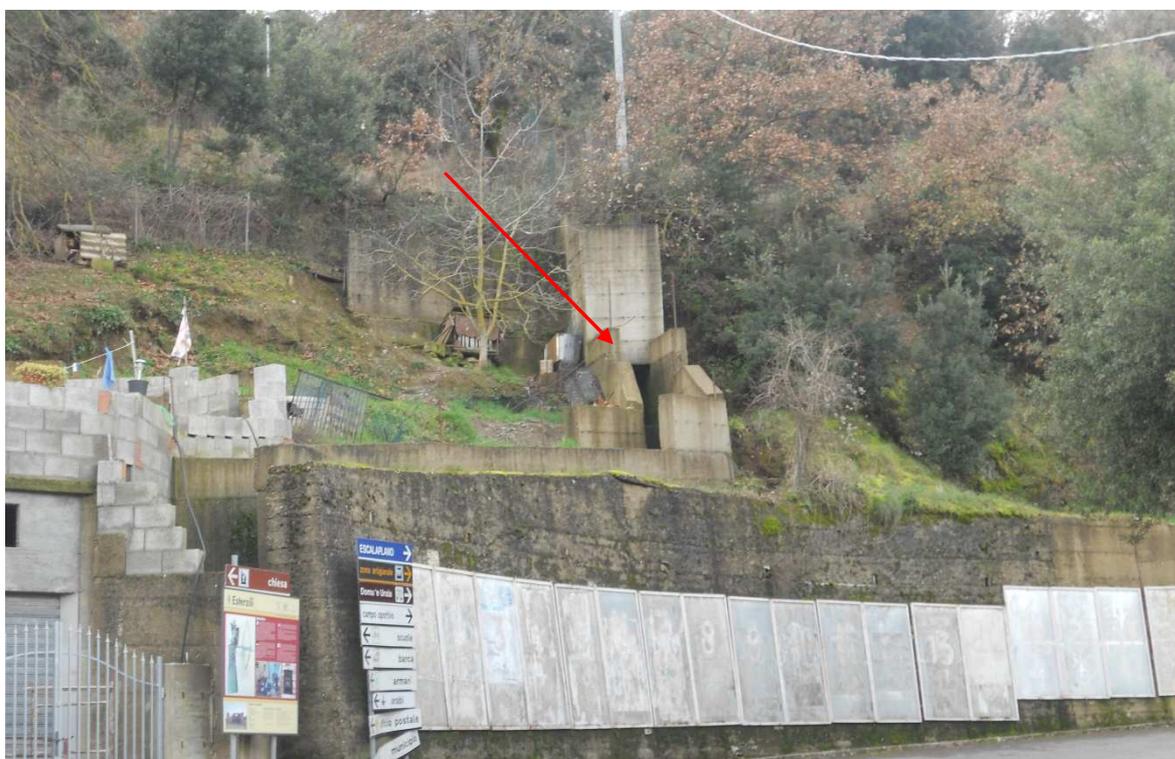
**Figura 4 Compluvio Urbano AB**

**RIU CALIU - COMPLUVI URBANI A B e C** – Il Compluvio Urbano AB è un canale in calcestruzzo con una sezione rettangolare a pareti verticali e ha il compito di convogliare le acque della parte alta dell'abitato di Esterzili (Figura 4).

La criticità riguarda soprattutto il fatto che il tratto canalizzato urbano risulta essere poggiato sul piano di campagna dal quale emerge con pareti verticali in calcestruzzo che impediscono la raccolta delle acque che provengono lateralmente dal bacino residuo, con la conseguenza che il deflusso non raccolto scorre lateralmente alle pareti determinando pericolosi fenomeni erosivi sul piano di fondazione del canale stesso.

Di questo fenomeno si è data evidenza con un'area a pericolosità H4 che corre lungo tutto il tratto urbano di questo canale.

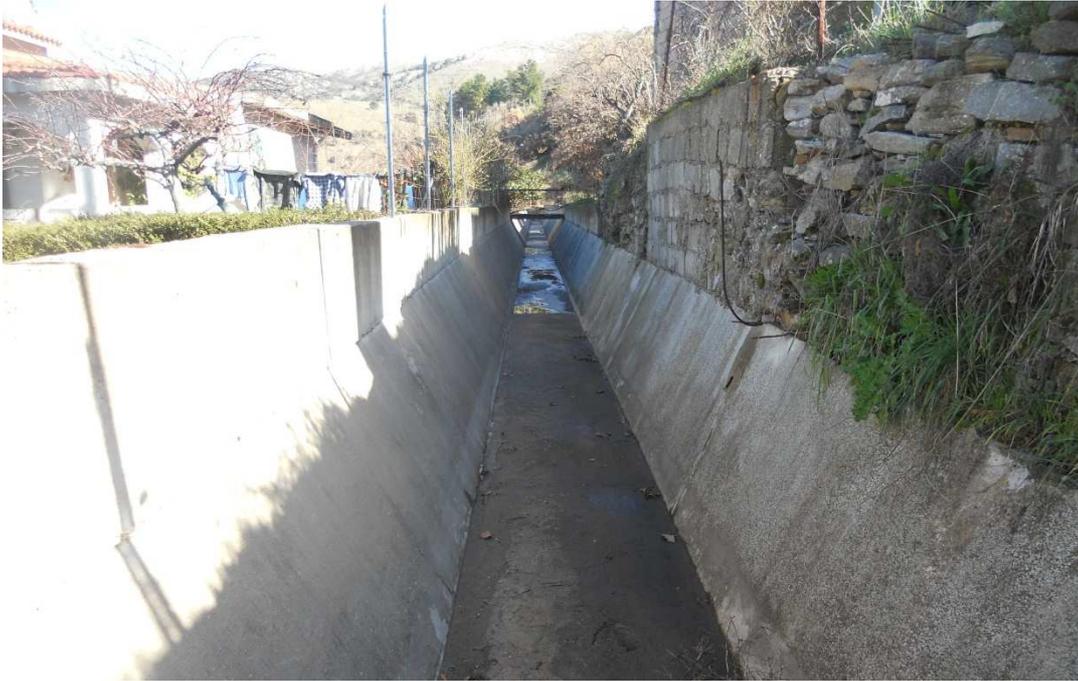
**Figura 5 Canale di Guardia**

In ambito urbano altra opera di notevole importanza è il Canale di Guardia che per tutta la sua lunghezza presenta una sezione regolare in calcestruzzo trapezia. In questo caso si osserva il buon comportamento dell'opera che risulta essere verificata per tutti e quattro i tempi di ritorno. (Figura 5)

3. CANALE DI GUARDIA A MONTE DELL'ABITATO – “Il canale di guardia localizzato nella periferia orientale dell'abitato, caratterizzato da una sezione regolare in calcestruzzo trapezia, non risulta verificato in alcune sezioni per insufficienza del franco idraulico in alcune sezioni. Si chiede pertanto di valutare uno scenario di simulazione che prescindendo dalla sua presenza che risulti riferito ai 2 compluvi in prossimità di via San Teodoro”.

In ottemperanza alla delibera N°40/11 del 11/10/2012, si è provveduto a verificare il corretto funzionamento del canale di guardia a monte dell'abitato in relazione alla verifica dei franchi idraulici tenendo conto di quanto disposto dalla successiva delibera N°3 del 07/07/2015 in merito ai canali di guardia esistenti. Si richiama il fatto che secondo la succitata delibera del 2012 il franco idraulico deve essere corrispondente al massimo tra:

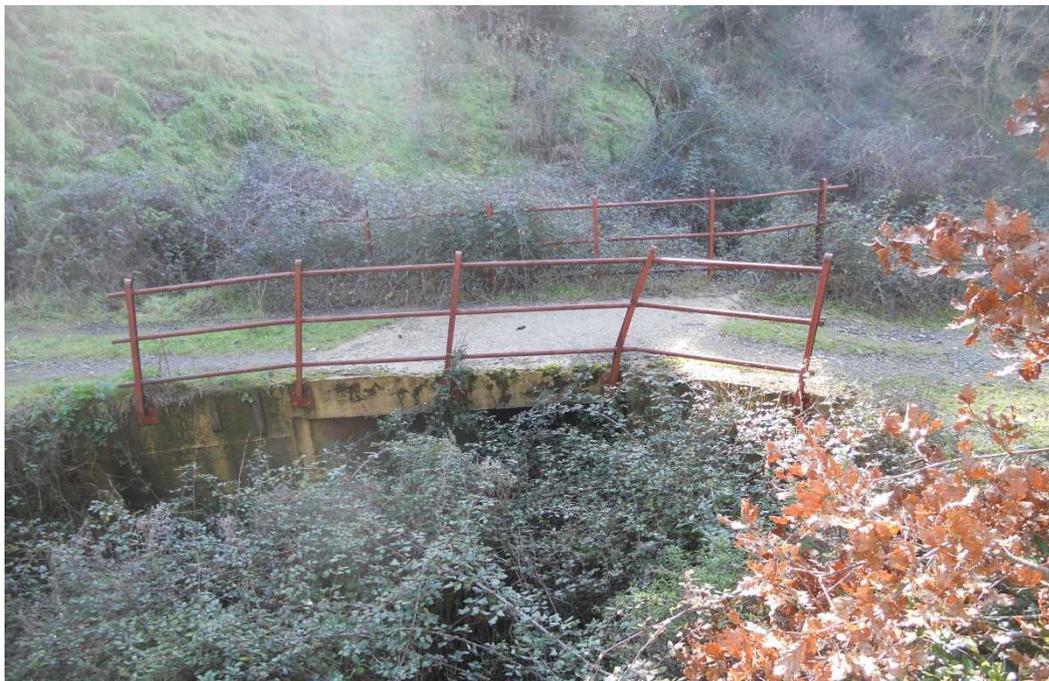
**Figura 6 Ponte sul Riu Caliu**

Infine, in ambito peri urbano sono da segnalare due opere di attraversamento sul Rio Caliu (Figura 6) e in Località Genna Trobias che risultano essere insufficienti per tutti i tempi di ritorno.

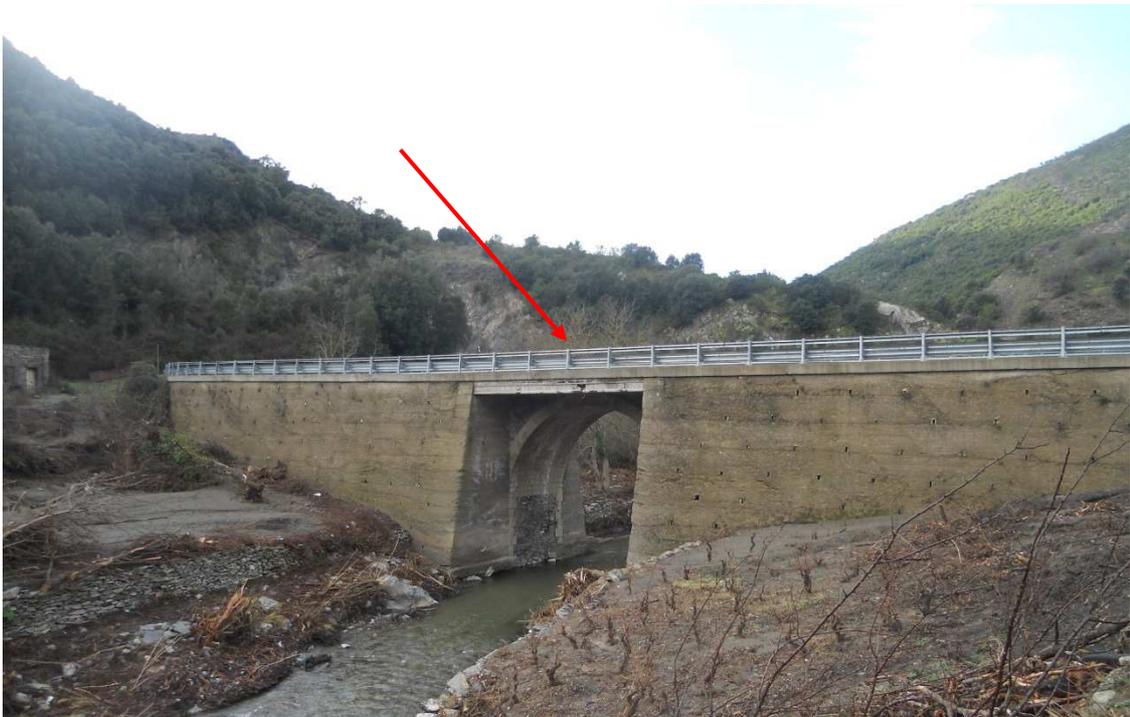
**Figura 7 Ponte sul Riu di Sadali**

La criticità maggiore sulla SP 53 è rappresentata dal ponte sul Rio di Sadali (Figura 7) che nel corso dell'ultimo evento alluvionale (Novembre 2013) ha mostrato una evidente insufficienza idraulica soprattutto a causa del forte trasporto solido e flottante; nell'occasione infatti il ponte è stato sormontato di circa 50 cm come si evidenzia anche dall'area di pericolosità elevata H4 tracciata in corrispondenza dell'attraversamento

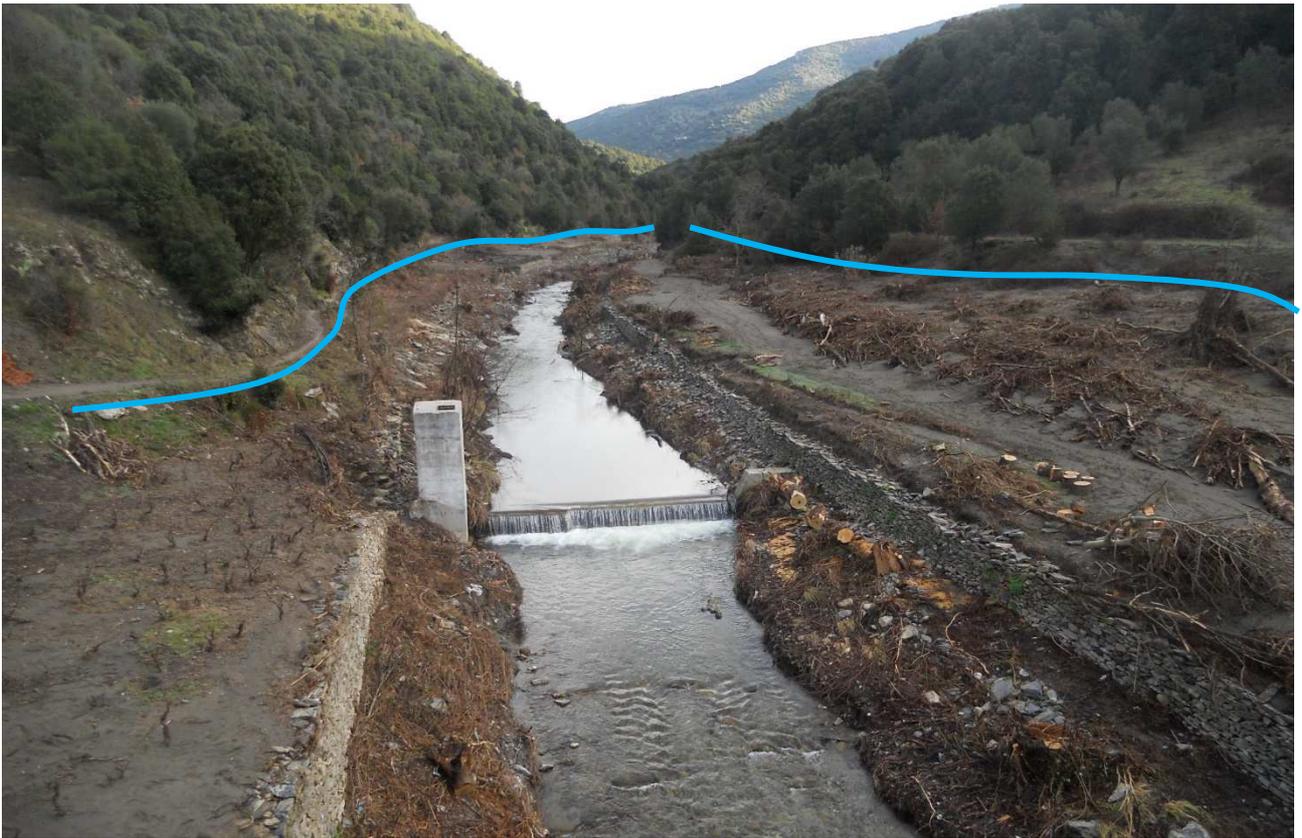
**Figura 8 Riu di Sadali monte ponte subito dopo l'alluvione del Novembre 2013**

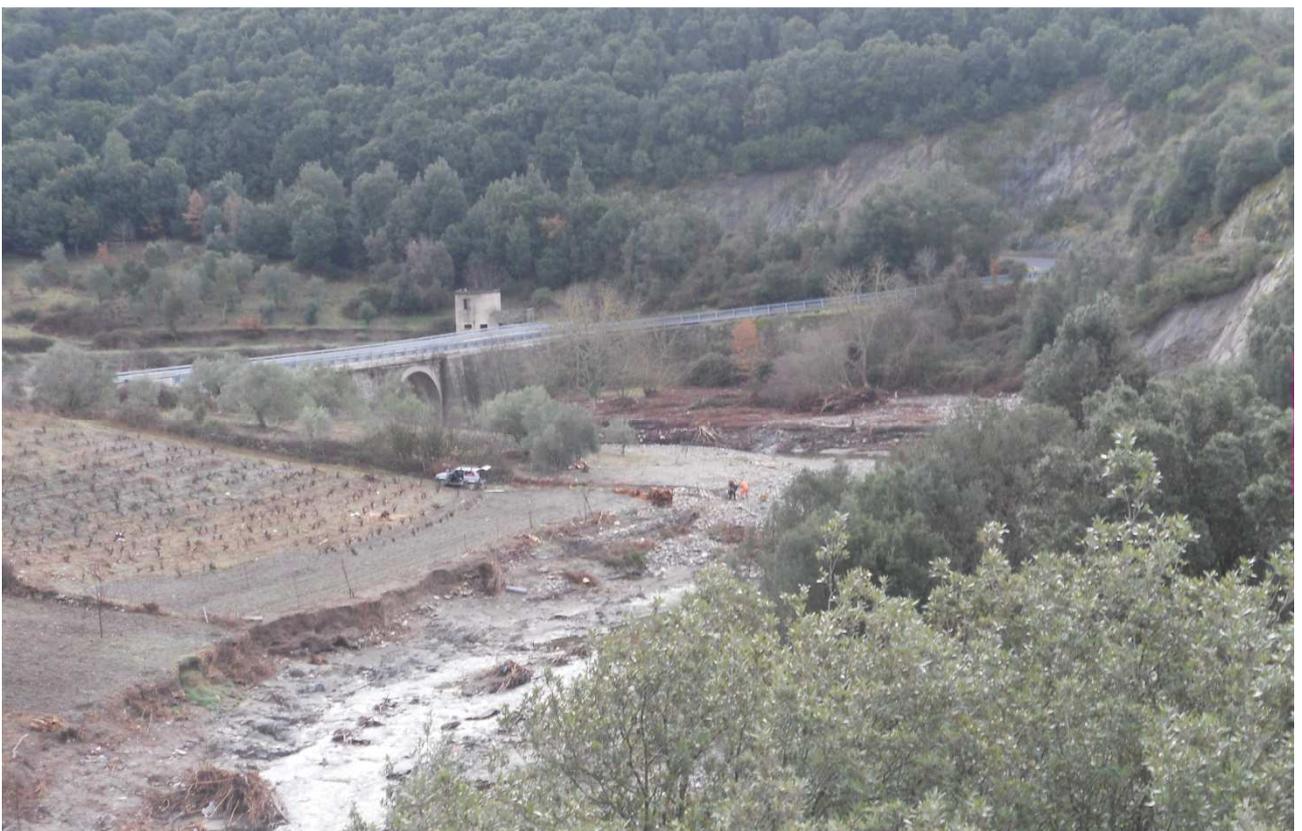
**Figura 9 Riu di Sadali valle ponte subito dopo l'alluvione del Novembre 2013**

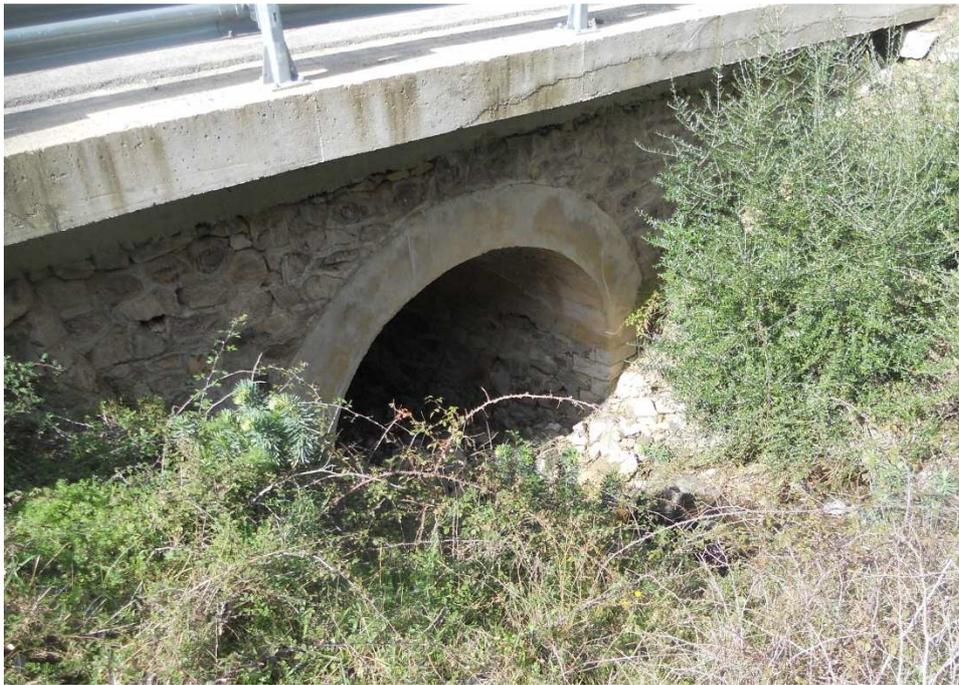
**Figura 10 Ponte sul Riu Ollastus**

Inoltre sulla SP53 sono da segnalare alcune criticità minori in corrispondenza degli attraversamenti sui rii:

- OLLASTUS(Figura 10);
- COA LADA(Figura 11);
- RIU AXINA RUBIA(Figura 12);
- RIU ARCU;

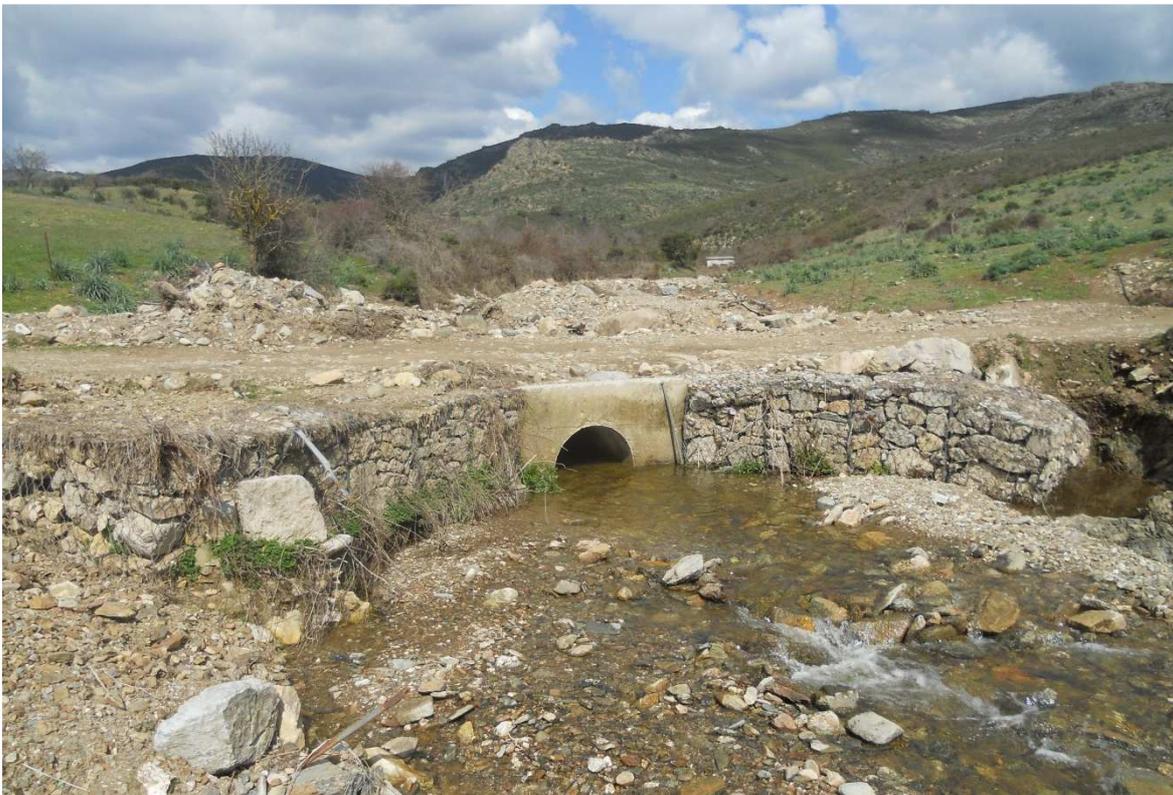
**Figura 13 Attraversamento sul Riu di Santa Caterina**

In questa strada locale, a servizio soprattutto di alcune attività agropastorali, si segnalano molte criticità dovute all'insufficienza delle opere che in genere sono sottodimensionate come i ponticelli sui rii di Santa Caterina (Figura 13), Tuvara (Figura 14), Mannoni (Figura 15) e Cerasia (Figura 16).

Nel corso dell'alluvione dello scorso Novembre, il singolare evento di pioggia ha innescato un elevato trasporto solido determinando l'ostruzione dei manufatti sui Rii Mannoni e Cerasia che sono andati distrutti. Di questa importante criticità si è data evidenza con un'area a pericolosità H4.

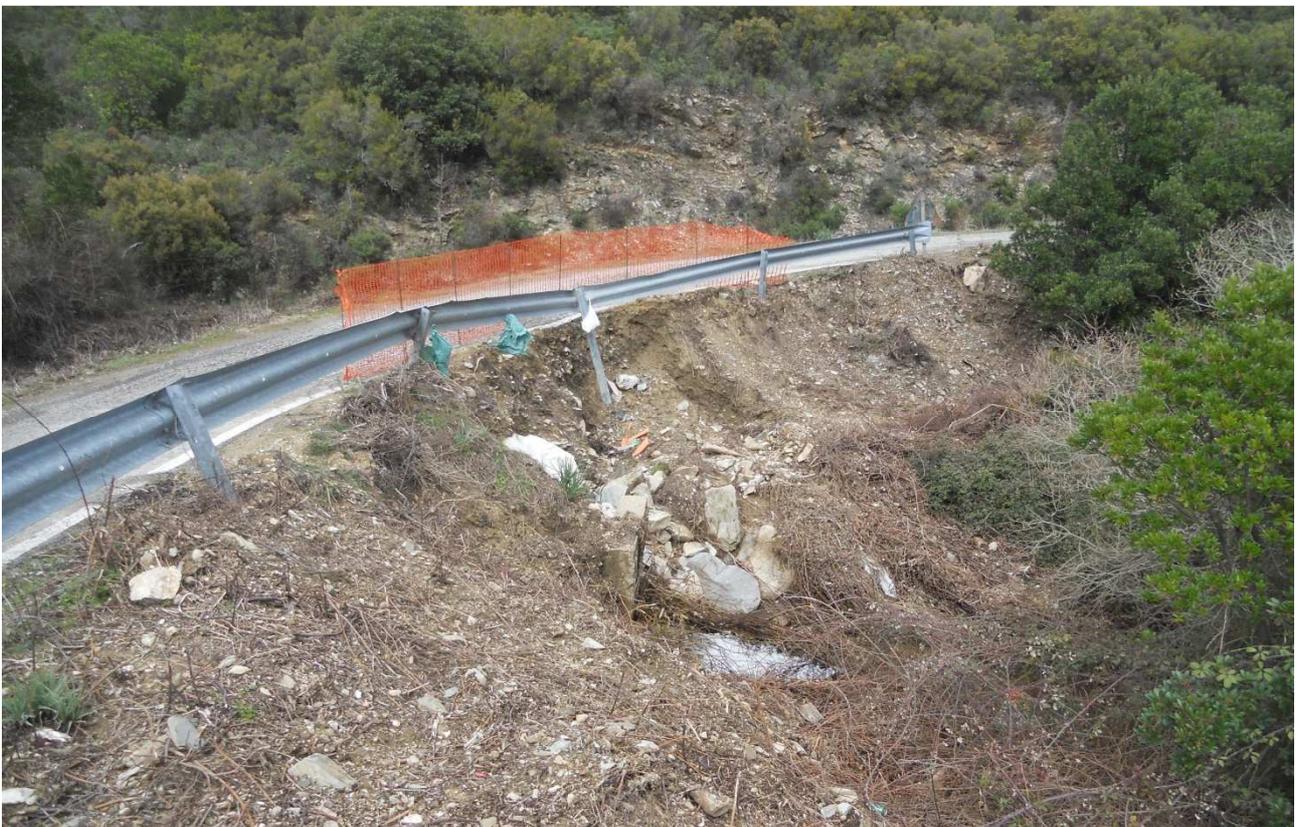
**Figura 17 Attraversamento Compluvio del Riu De Sai**

Queste strade vicinali sono caratterizzate dalla presenza di attraversamenti dei numerosi compluvi che fanno parte rispettivamente dei complessi del Riu de Sai (Figura 17) e del Riu Coa Nola (Figura 18).

Anche in questo caso siamo in presenza di molti ponticelli e tombini/tubolari che in genere sono sottodimensionati e non in grado di supportare neppure la piena cinquantenaria e creano come si evince dalle foto problemi alla viabilità dando così origine a aree a pericolosità elevata H4 (Figura 19).

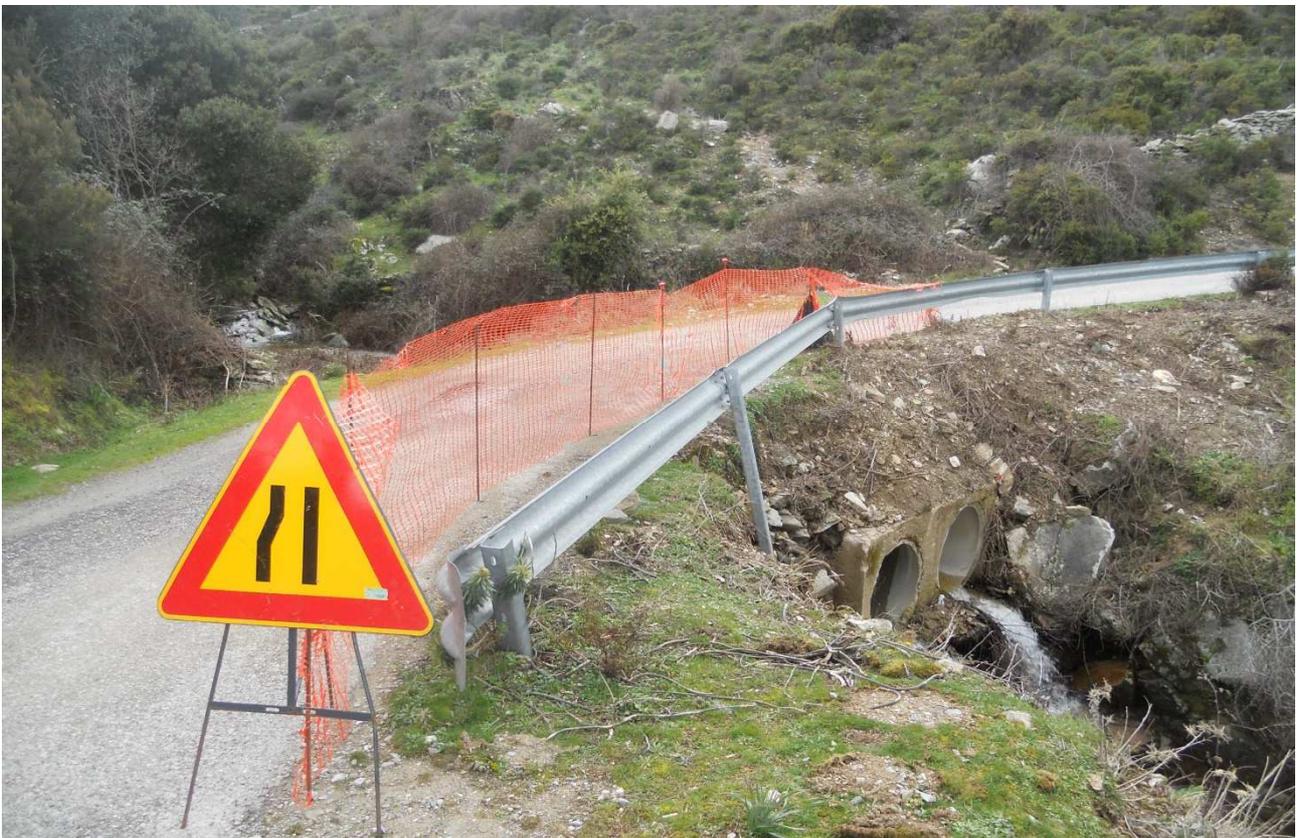
**Figura 19 Danneggiamento Strada vicinale Cinioni (complesso Riu de Sai)**
