Comune di Uri

Piano Eliminazione Barriere Architettoniche - Uri

TAV.05 - STATO DI FATTO: Quadrante 04 - Est

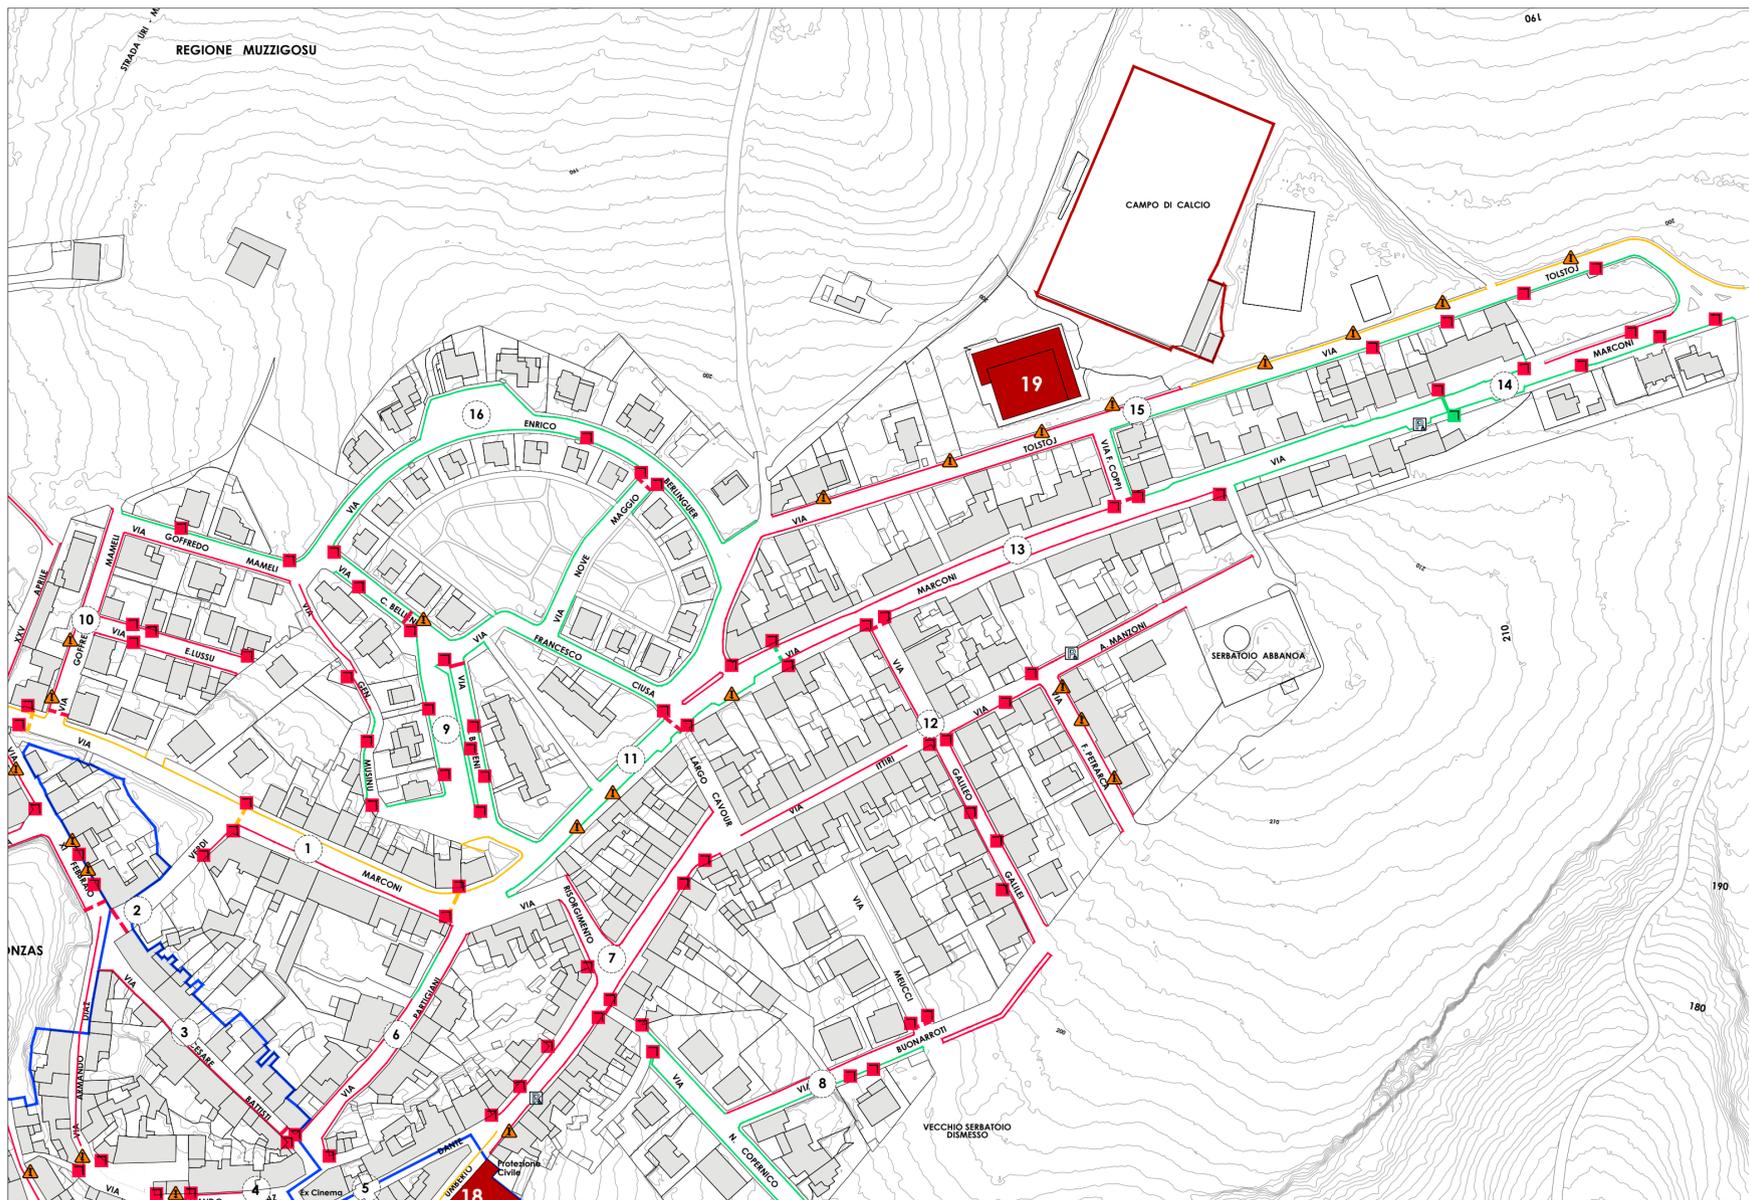
N.RIF.	CRITICITA'	N.RIF.	CRITICITA'
1	Marciapiede leggermente dissestato con ostacoli. Attraversamenti pedonali non adeguatamente segnalati.	9	Pavimentazione stradale omogenea. Marciapiede congruo. Mancanza di raccordi e di attraversamenti pedonali.
2	Marciapiede leggermente dissestato con ostacoli e tratti con spazio utile < 90 cm. Attraversamenti pedonali assenti.	10	Pavimentazione stradale non omogenea. Marciapiede con ostacoli e a tratti < 90 cm. Mancanza di raccordi e di attraversamenti pedonali.
3	Marciapiede dissestato di dimensione insufficiente con ostacoli.	11	Pavimentazione stradale omogenea. Marciapiede a tratti < 90 cm. raccordi insufficiente e attraversamenti pedonali non adeguatamente segnalati.
4	Pavimentazione stradale dissestata. Marciapiede con ostacoli e tratti con spazio utile < 90 cm. Mancanza di raccordi e attraversamenti pedonali assenti.	12	Pavimentazione stradale dissestata. Marciapiede < 90 cm e a tratti assente

5	Pavimentazione stradale dissestata. Marciapiede assente.	13	Marciapiede a diversa quota stradale con ostacoli. Mancanza di raccordi e di attraversamenti pedonali.
6	Pavimentazione stradale omogenea. Marciapiede a tratti con spazio utile < 90cm. Mancanza di raccordi e di attraversamenti pedonali.	14	Pavimentazione stradale omogenea. raccordi insufficiente e attraversamenti pedonali non adeguatamente segnalati.
7	Pavimentazione stradale omogenea. Marciapiede con ostacoli. Mancanza di raccordi e di attraversamenti pedonali.	15	Pavimentazione stradale dissestata. Marciapiede con spazio utile < 90cm con presenza di ostacoli. Mancanza di raccordi e di attraversamenti pedonali.
8	Pavimentazione stradale omogenea. Marciapiede dissestato con ostacoli. Mancanza di raccordi e di attraversamenti pedonali.	16	Pavimentazione stradale non omogenea. Mancanza di raccordi e di attraversamenti pedonali.
