Comune di Uri

Piano Eliminazione Barriere Architettoniche - Uri

TAV.04 - STATO DI FATTO: Quadrante 03 - Centro Storico

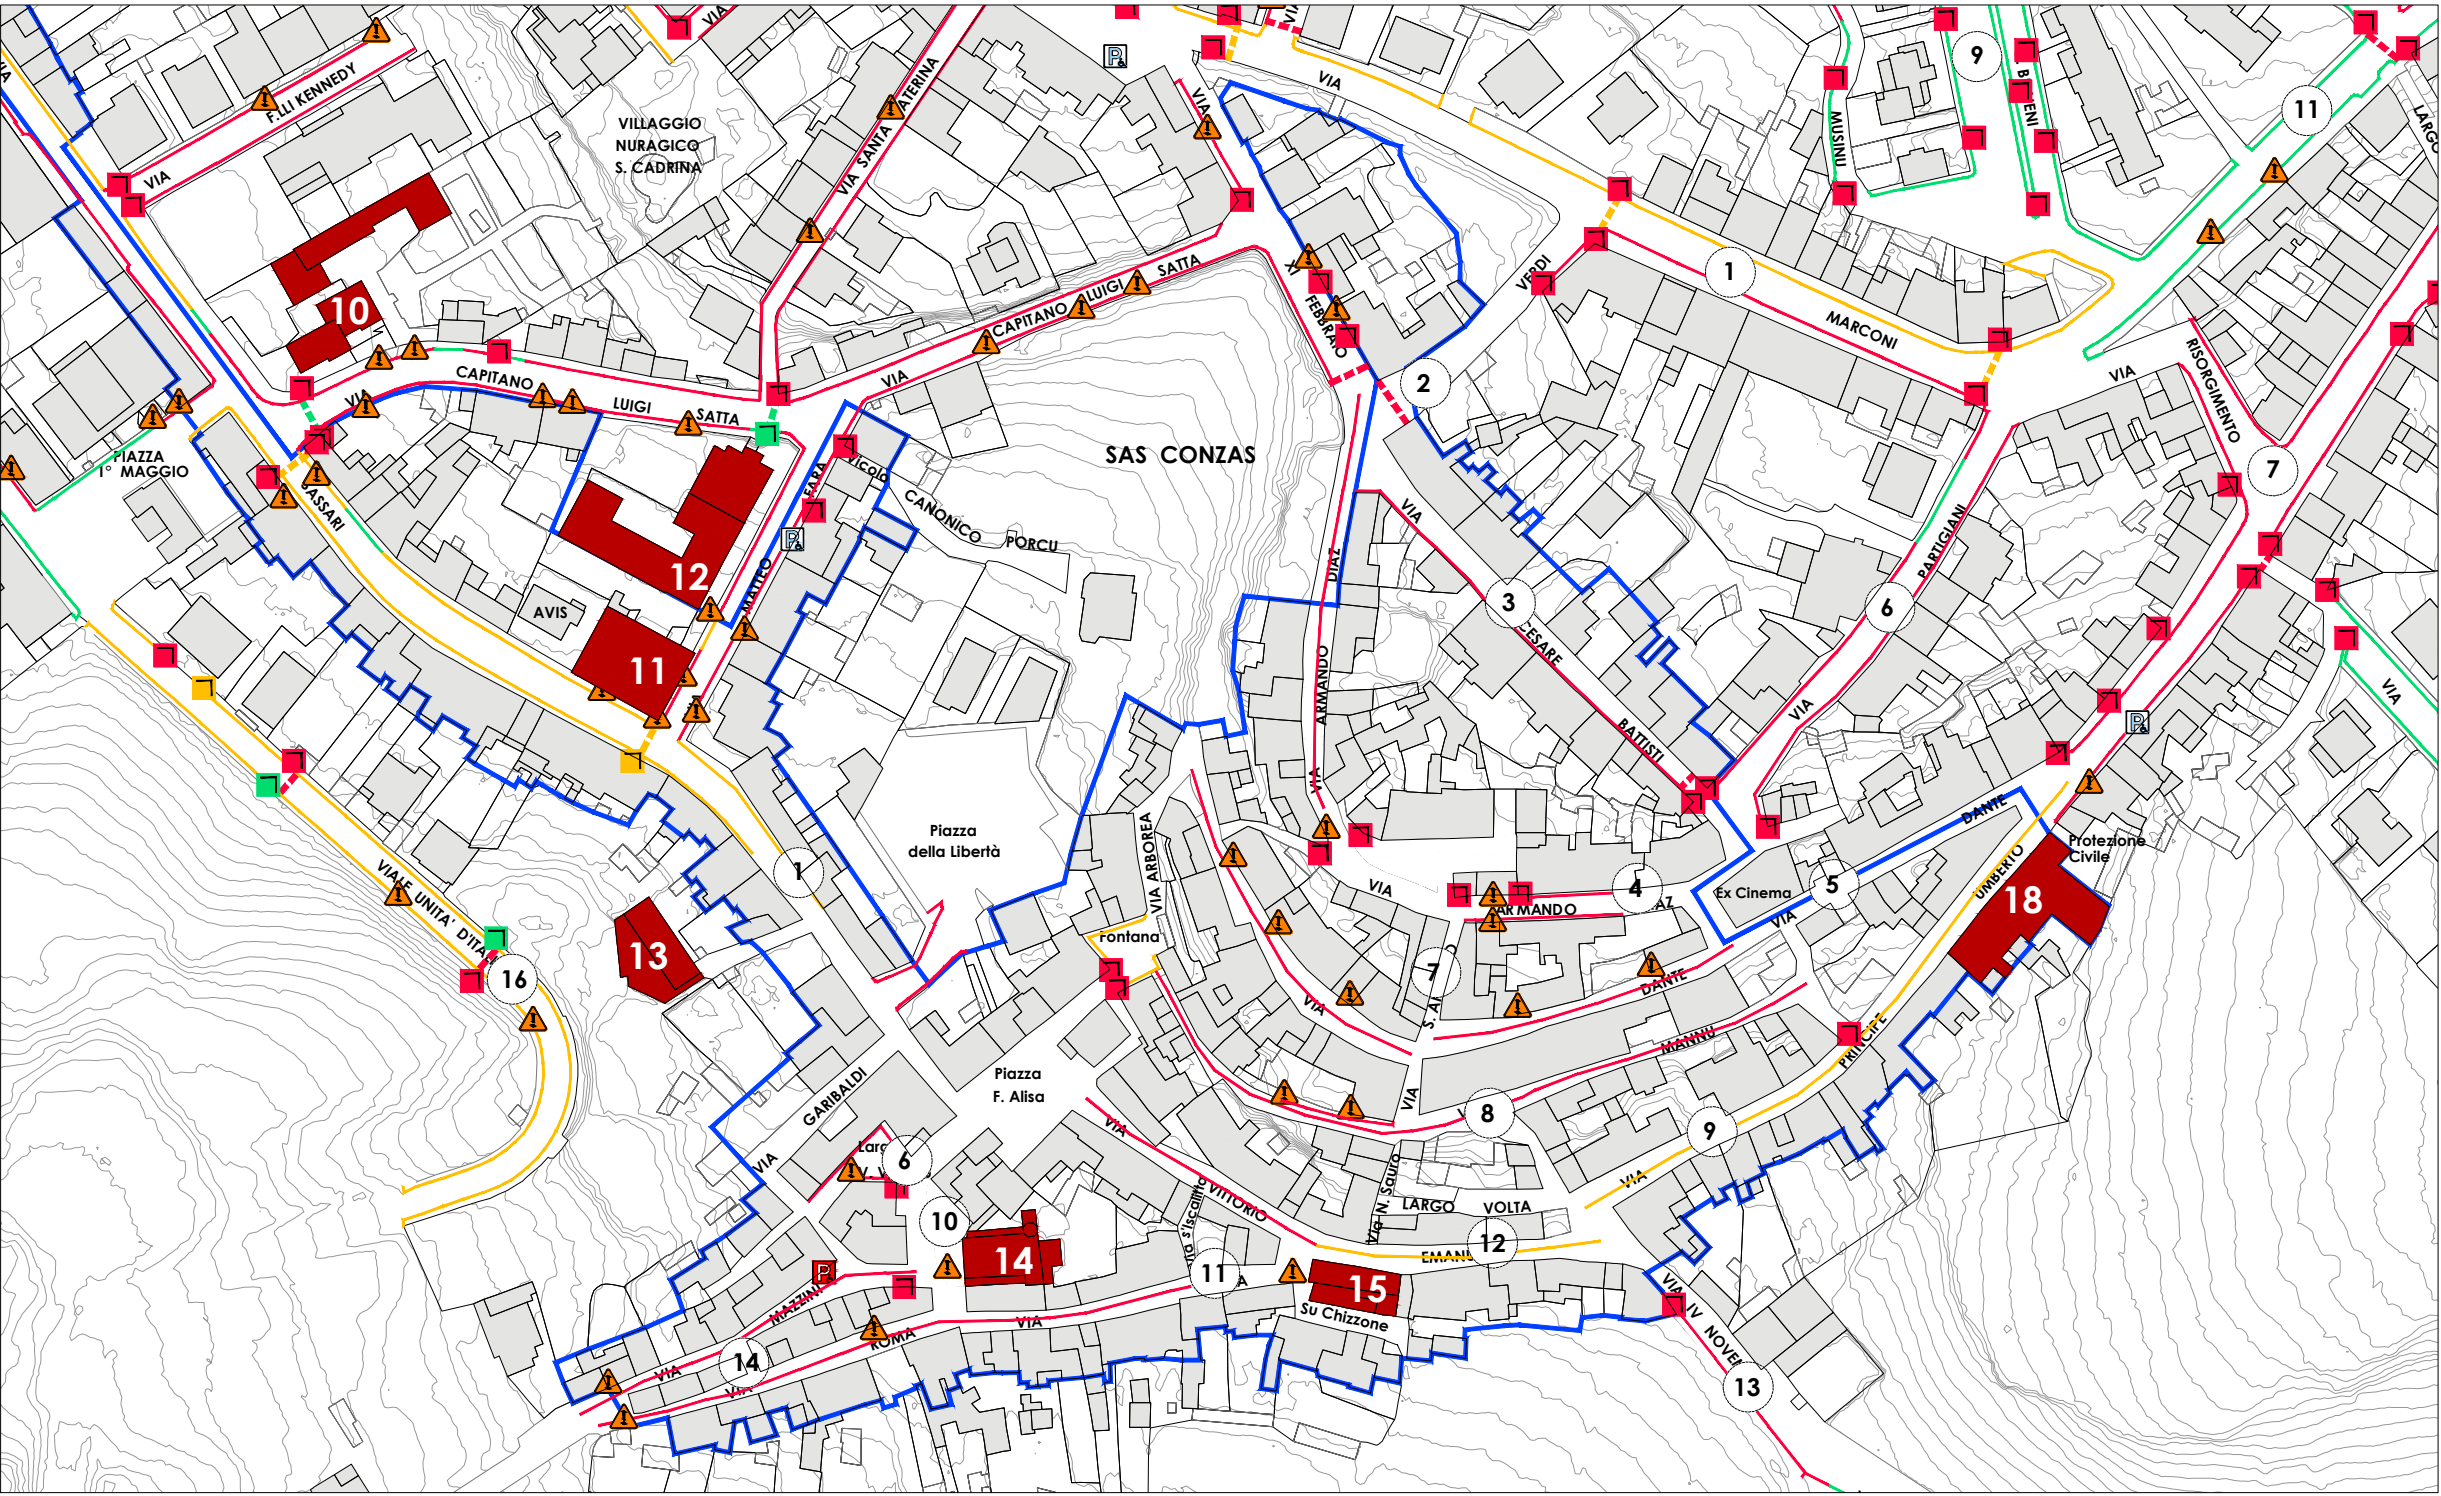
QUADRANTE 03\_Centro Storico 1:2000

| N.RIF. | CRITICITA' |
|---|---|
| 1 | Marciapiede leggermente dissestato con ostacoli con spazio utile < 90 cm e a tratti assente. Attraversamento pedonale non adeguatamente riconoscibile. |
| 2 | Marciapiede leggermente dissestato con ostacoli e tratti con spazio utile < 90 cm. Attraversamenti pedonali assenti. |
| 3 | Marciapiede dissestato di dimensione insufficiente con ostacoli. |
| 4 | Pavimentazione stradale dissestata. Marciapiede con ostacoli e tratti con spazio utile < 90 cm. Mancanza di raccordi e attraversamenti pedonali assenti. |
| 5 | Pavimentazione stradale dissestata. Marciapiede assente. |
| 6 | Pavimentazione stradale dissestata. Marciapiede con dislivello nel tratto iniziale, leggermente dissestato di dimensione < 90 cm e con ostacoli. |
| 7 | Pavimentazione stradale dissestata con ostacoli e marciapiede assente |
| 8 | Pavimentazione stradale dissestata. Marciapiede assente per la maggior parte del tratto viario. I tratti presenti hanno una dimensione < 90 cm e presentano ostacoli. |
| 9 | Pavimentazione stradale non omogenea. Marciapiede assente. |
| 10 | Presenza di ostacoli (fioriere) che impediscono il normale accesso alla Chiesa. Spazio utile per pedoni inferiore a 90 cm. |
| 11 | Presenza di ostacoli nella pavimentazione stradale in corrispondenza del cambio di pavimentazione. |
| 12 | Pavimentazione stradale dissestata. Marciapiede e attraversamenti pedonali assenti. |
| 13 | Marciapiede leggermente dissestato e tratti con spazio utile < 90 cm. Raccordo marciapiede - strada non congruo. Attraversamenti pedonali assenti. |
| 14 | Pavimentazione stradale dissestata con ostacoli e marciapiede assente |
| 15 | Marciapiede recente con pavimentazione non congrua, con ostacoli in alcuni tratti. Raccordi marciapiede - strada non sufficienti. Attraversamenti pedonali assenti. |
