COMUNE DI ESTERZILI
Provincia di Cagliari

Studio di compatibilità idraulica e geologica - geotecnica predisposto in osservanza degli art. 24/25 delle NA del P.A.I Sardegna relativamente al territorio Comunale di Esterzili

SCHEDE DI CARATTERIZZAZIONE
DEGLI ATTRAVERSAMENTI

SCHEDE DI CARATTERIZZAZIONE DEGLI ATTRAVERSAMENTI

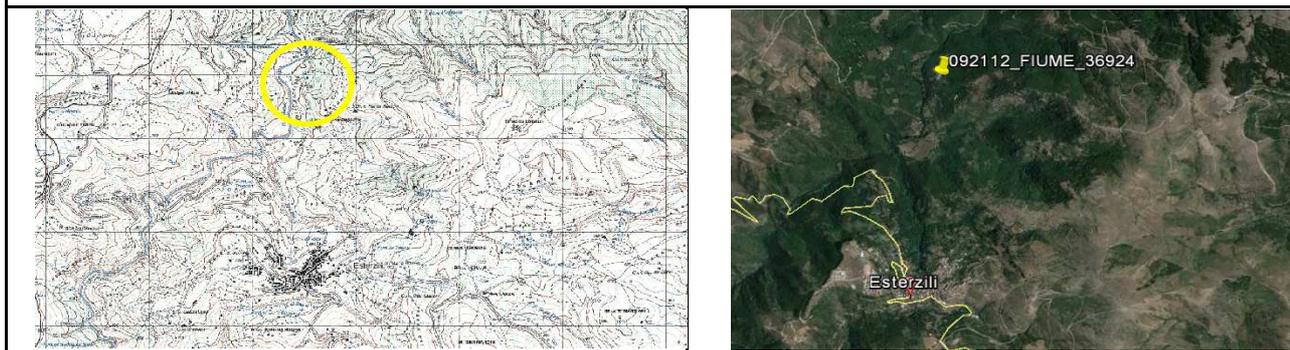
3. Localizzazione (inserire cartografia CTR 1:10.000 e ortofoto recente)

3.1. Coordinate Gauss Boaga	1524451.16593;4405384.18818
3.2. Descrizione area limitrofa	Contesto locale caratterizzato da attività agricola e agropastorale, lontano dal centro edificato. Stato di manutenzione dell'opera scarso .
3.3. Descrizione di opere idrauliche connesse	Nessuna opera di sistemazione idraulica e nessuna opera di imbocco/sbocco
3.4 Altri attraversamenti vicini

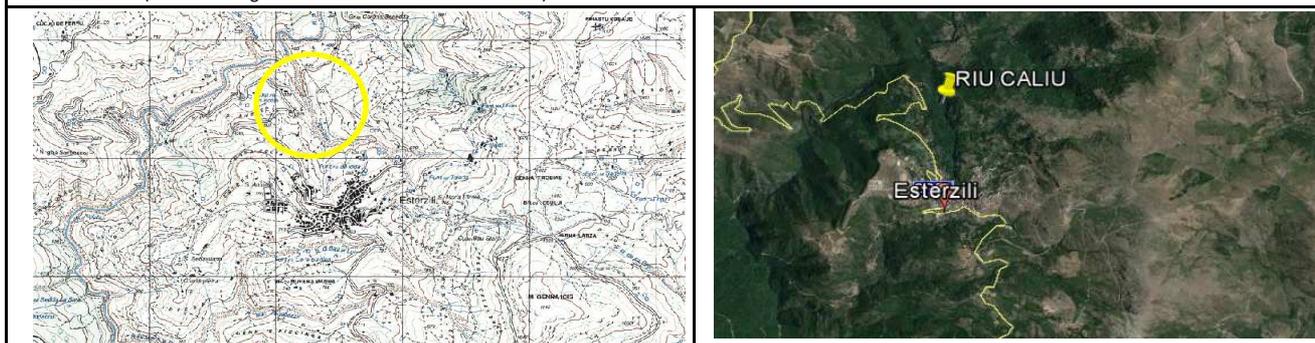
3. Localizzazione (inserire cartografia CTR 1:10.000 e ortofoto recente)

3.1. Coordinate Gauss Boaga	1524210.38279;4404232.11477
3.2. Descrizione area limitrofa	Contesto locale caratterizzato da attività agropastorale, lontano dal centro edificato. Stato di manutenzione dell'opera scarso con elevata presenza di vegetazione in alveo.
3.3. Descrizione di opere idrauliche connesse	Nessuna opera di sistemazione idraulica e nessuna opera di imbocco/sbocco
3.4 Altri attraversamenti vicini

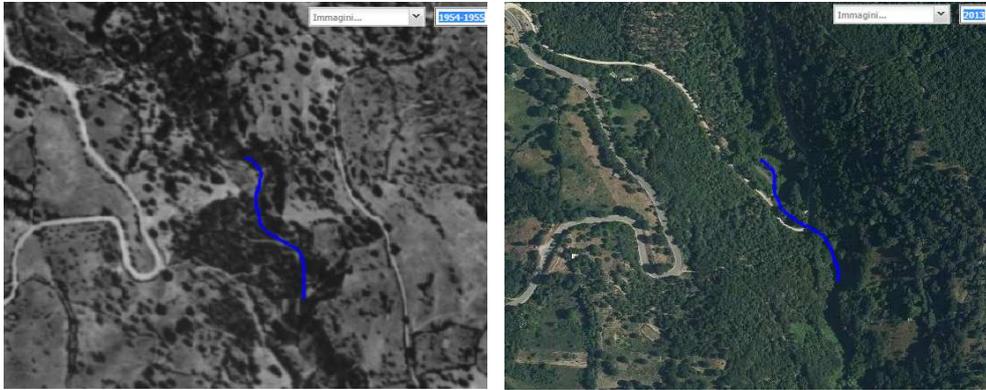
5.2 Evoluzione planimetrica del tratto di corso d'acqua (fenomeni pregressi, tendenza attuale)	<p>Nessuna variazione planimetrica del corso d'acqua definita da rilievo di campagna e analisi diacroniche. Non vi sono studi geomorfologici disponibili.</p> <p>Geoportale della Sardegna – foto aeree del 1954/55 e foto aeree del 2013.</p>

5.3 Stabilità del fondo alveo (fenomeni pregressi, tendenza attuale)	Fondo alveo a letto piatto. Tendenza erosiva retrograda determinata da rilievi di campagna. Non vi sono studi geomorfologici disponibili.

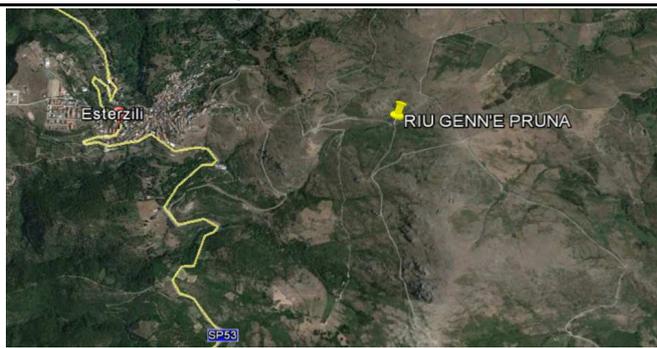
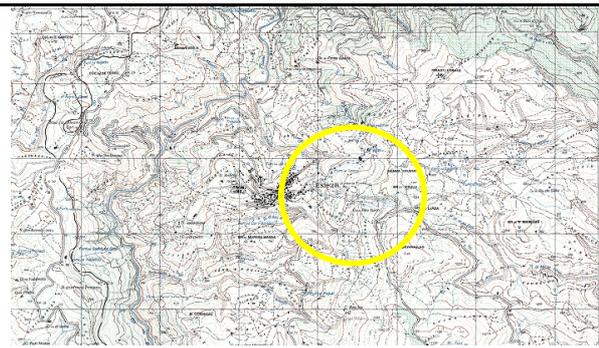
3. Localizzazione (inserire cartografia CTR 1:10.000 e ortofoto recente)

3.1. Coordinate Gauss Boaga	1525773.43716;4403240.20969
3.2. Descrizione area limitrofa	Contesto locale caratterizzato da attività agropastorale, lontano dal centro edificato. Stato di manutenzione dell'opera scarso con elevata presenza di vegetazione in alveo.
3.3. Descrizione di opere idrauliche connesse	
3.4 Altri attraversamenti vicini

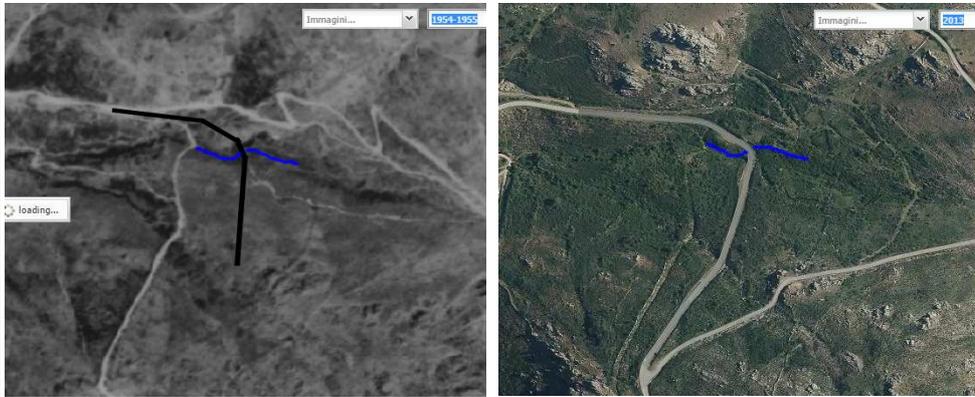
5.2 Evoluzione planimetrica del tratto di corso d'acqua (fenomeni pregressi, tendenza attuale)	<p>Nessuna variazione planimetrica del corso d'acqua definita da rilievo di campagna e analisi diacroniche. Non vi sono studi geomorfologici disponibili.</p> <p>Geoportale della Sardegna – foto aeree del 1954/55 e foto aeree del 2013.</p>

5.3 Stabilità del fondo alveo (fenomeni pregressi, tendenza attuale)	Tendenza erosiva retrograda determinata da rilievi di campagna. Non vi sono studi geomorfologici disponibili.

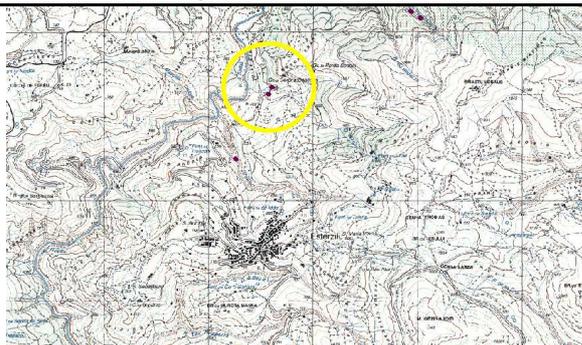
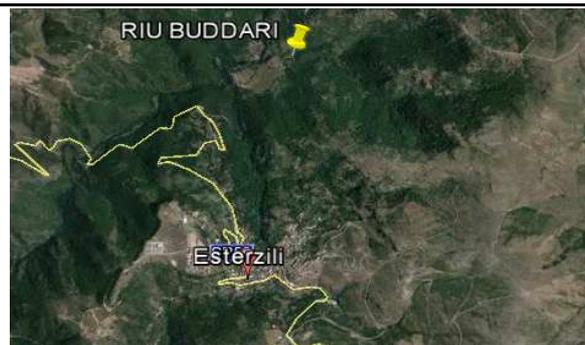
3. Localizzazione (inserire cartografia CTR 1:10.000 e ortofoto recente)

3.1. Coordinate Gauss Boaga	1524521.5415;4404877.06023
3.2. Descrizione area limitrofa	Contesto locale caratterizzato da attività agropastorale, lontano dal centro edificato. Stato di manutenzione dell'opera scarso con elevata presenza di vegetazione in alveo.
3.3. Descrizione di opere idrauliche connesse	Nessuna opera di sistemazione idraulica e nessuna opera di imbocco/sbocco
3.4 Altri attraversamenti vicini

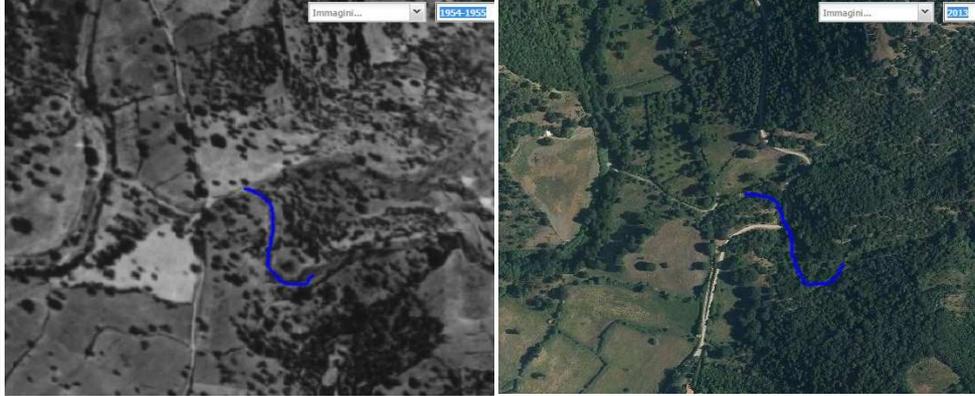
5.2 Evoluzione planimetrica del tratto di corso d'acqua (fenomeni pregressi, tendenza attuale)	<p>Nessuna variazione planimetrica del corso d'acqua definita da rilievo di campagna e analisi diacroniche. Non vi sono studi geomorfologici disponibili.</p> <p>Geonortale della Sardegna – foto aeree del 1954/55 e foto aeree del 2013.</p>

5.3 Stabilità del fondo alveo (fenomeni pregressi, tendenza attuale)	Fondo alveo a letto piatto. Tendenza erosiva retrograda determinata da rilievi di campagna. Non vi sono studi geomorfologici disponibili.

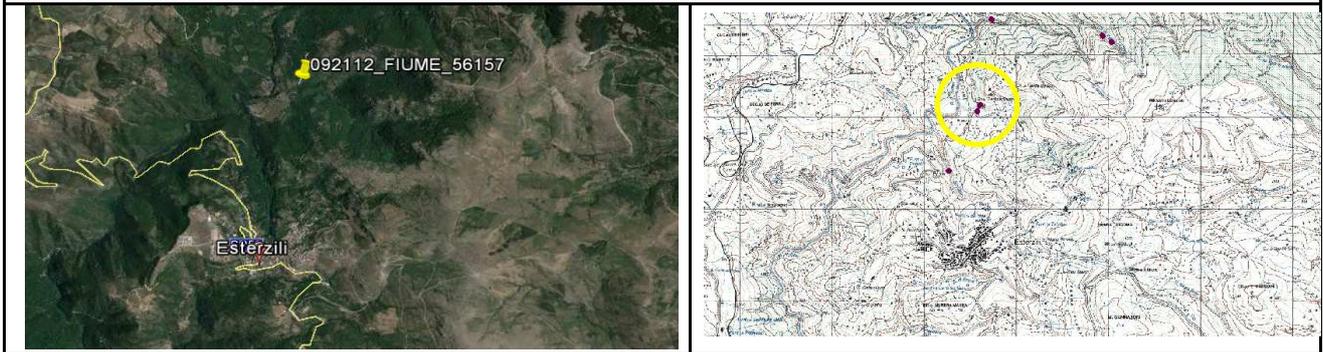
3. Localizzazione (inserire cartografia CTR 1:10.000 e ortofoto recente)

3.1. Coordinate Gauss Boaga	1524550.21567;4404946.009
3.2. Descrizione area limitrofa	Contesto locale caratterizzato da attività agricola e agropastorale, lontano dal centro edificato. Stato di manutenzione dell'opera scarso con elevata presenza di vegetazione in alveo.
3.3. Descrizione di opere idrauliche connesse	Nessuna opera di sistemazione idraulica e nessuna opera di imbocco/sbocco
3.4 Altri attraversamenti vicini

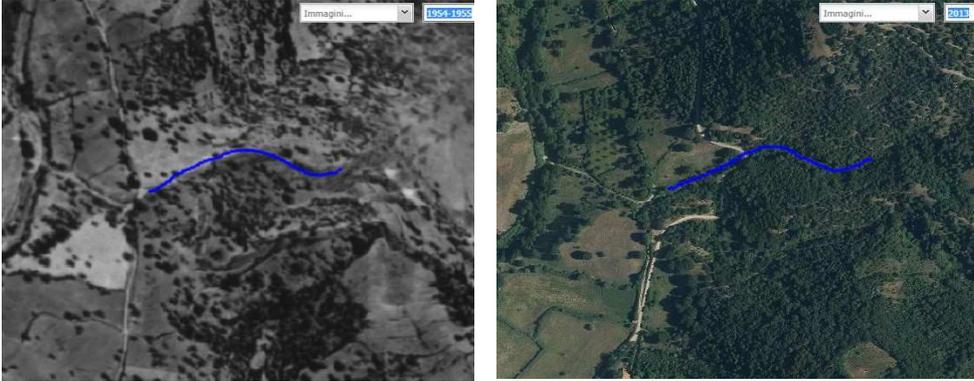
5.2 Evoluzione planimetrica del tratto di corso d'acqua (fenomeni pregressi, tendenza attuale)	<p>Nessuna variazione planimetrica del corso d'acqua definita da rilievo di campagna e analisi diacroniche. Non vi sono studi geomorfologici disponibili.</p> <p>Geoportale della Sardegna – foto aeree del 1954/55 e foto aeree del 2013.</p>

5.3 Stabilità del fondo alveo (fenomeni pregressi, tendenza attuale)	Fondo alveo a letto piatto. Tendenza erosiva retrograda determinata da rilievi di campagna. Non vi sono studi geomorfologici disponibili.

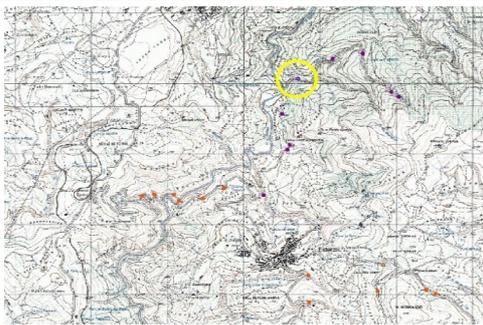
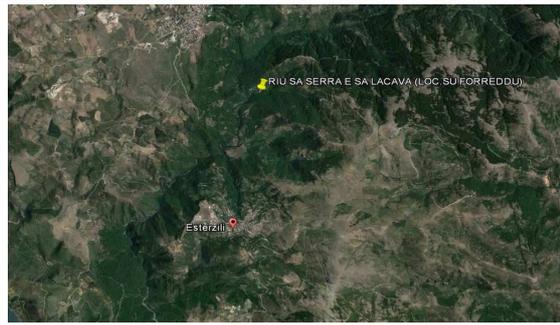
3. Localizzazione (inserire cartografia CTR 1:10.000 e ortofoto recente)

3.1. Coordinate Gauss Boaga	1524676.88052; 4405878.32261
3.2. Descrizione area limitrofa	Contesto locale caratterizzato volta vegetazione di tipo boschivo, lontano dal centro edificato. Stato di manutenzione dell'opera scarso con elevata presenza di vegetazione in alveo.
3.3. Descrizione di opere idrauliche connesse	Nessuna opera di sistemazione idraulica e nessuna opera di imbocco/sbocco
3.4 Altri attraversamenti vicini

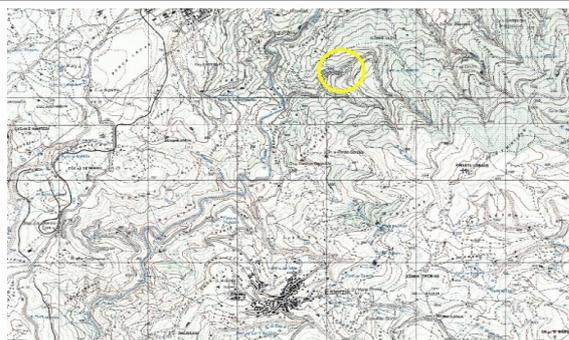
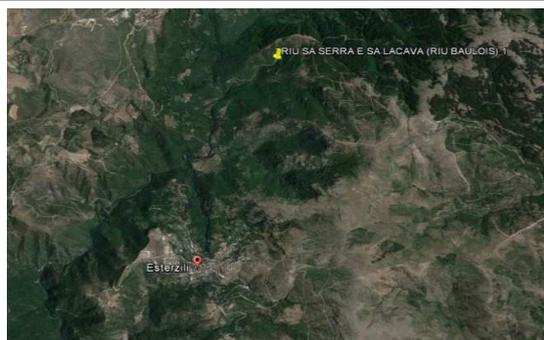
3. Localizzazione (inserire cartografia CTR 1:10.000 e ortofoto recente)

3.1. Coordinate Gauss Boaga	1525118,05347;4406172,17168
3.2. Descrizione area limitrofa	Contesto locale caratterizzato da attività agropastorale, lontano dal centro edificato. Stato di manutenzione dell'opera scarso con scarsa presenza di vegetazione in alveo.
3.3. Descrizione di opere idrauliche connesse	Nessuna opera di sistemazione idraulica e nessuna opera di imbocco/sbocco
3.4 Altri attraversamenti vicini

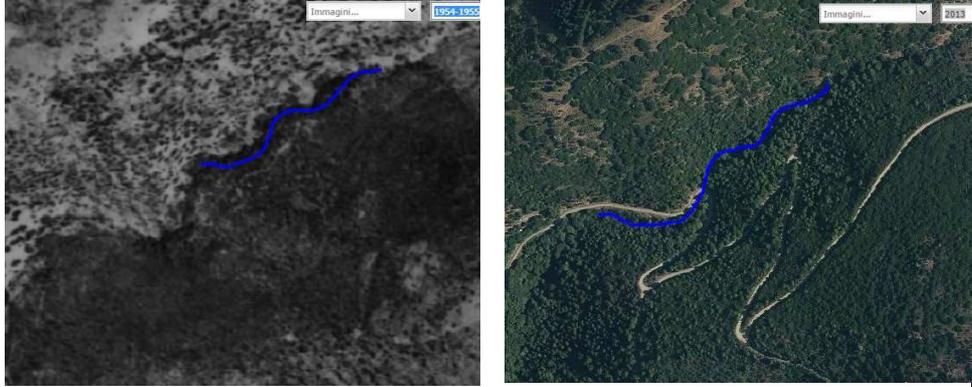
5.2 Evoluzione planimetrica del tratto di corso d'acqua (fenomeni pregressi, tendenza attuale)	<p>Nessuna variazione planimetrica del corso d'acqua definita da rilievo di campagna e analisi diacroniche. Non vi sono studi geomorfologici disponibili.</p> <p>Geoportale della Sardegna – foto aeree del 1954/55 e foto aeree del 2013.</p>

5.3 Stabilità del fondo alveo (fenomeni pregressi, tendenza attuale)	Fondo alveo a letto piatto. Tendenza erosiva retrograda determinata da rilievi di campagna. Non vi sono studi geomorfologici disponibili.

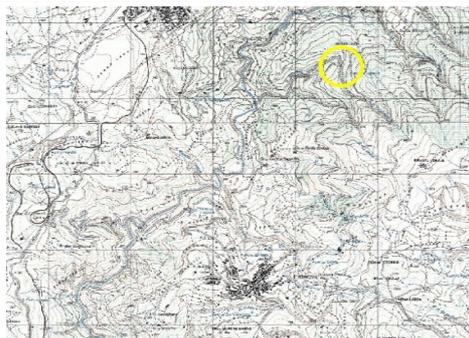
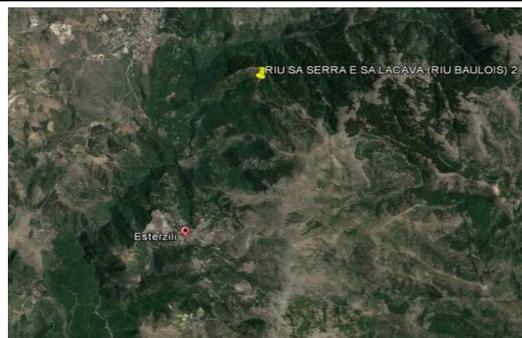
3. Localizzazione (inserire cartografia CTR 1:10.000 e ortofoto recente)

3.1. Coordinate Gauss Boaga	1525509,47225;4406238,89665
3.2. Descrizione area limitrofa	Contesto locale caratterizzato da attività agropastorale, lontano dal centro edificato. Stato di manutenzione dell'opera scarso con elevata presenza di vegetazione in alveo.
3.3. Descrizione di opere idrauliche connesse	Nessuna opera di sistemazione idraulica e nessuna opera di imbocco/sbocco
3.4 Altri attraversamenti vicini

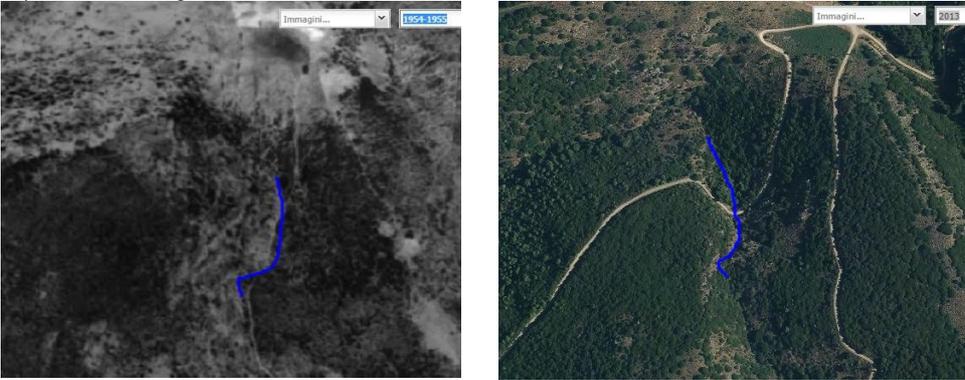
5.2 Evoluzione planimetrica del tratto di corso d'acqua (fenomeni pregressi, tendenza attuale)	<p>Nessuna variazione planimetrica del corso d'acqua definita da rilievo di campagna e analisi diacroniche. Non vi sono studi geomorfologici disponibili.</p> <p>Geoportale della Sardegna – foto aeree del 1954/55 e foto aeree del 2013.</p>

5.3 Stabilità del fondo alveo (fenomeni pregressi, tendenza attuale)	Fondo alveo a gradinata. Tendenza erosiva retrograda determinata da rilievi di campagna. Non vi sono studi geomorfologici disponibili.

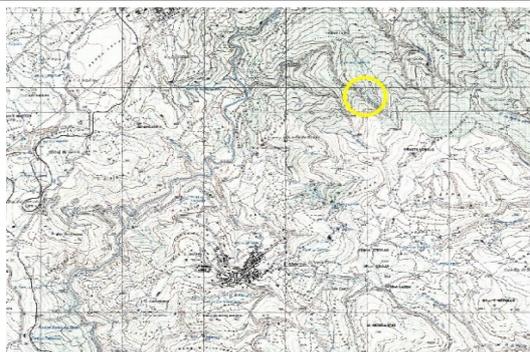
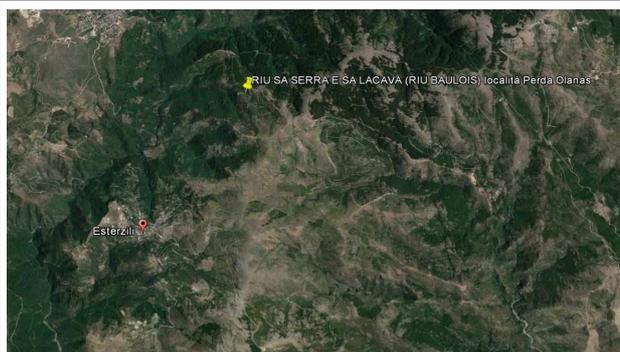
3. Localizzazione (inserire cartografia CTR 1:10.000 e ortofoto recente)

3.1. Coordinate Gauss Boaga	1525881,58391;4405700,11828
3.2. Descrizione area limitrofa	Contesto locale caratterizzato da attività agropastorale, lontano dal centro edificato. Stato di manutenzione dell'opera scarso con elevata presenza di vegetazione in alveo.
3.3. Descrizione di opere idrauliche connesse	Nessuna opera di sistemazione idraulica e nessuna opera di imbocco/sbocco
3.4 Altri attraversamenti vicini

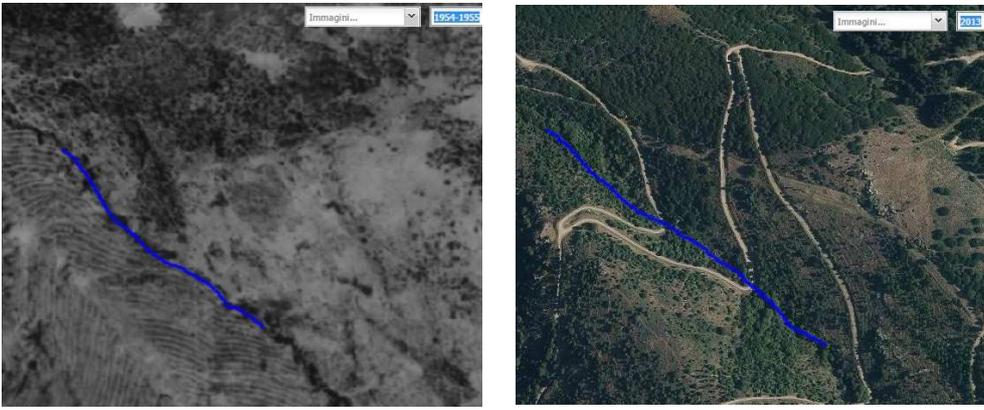
5.2 Evoluzione planimetrica del tratto di corso d'acqua (fenomeni pregressi, tendenza attuale)	<p>Nessuna variazione planimetrica del corso d'acqua definita da rilievo di campagna e analisi diacroniche. Non vi sono studi geomorfologici disponibili.</p> <p>Geoportale della Sardegna – foto aeree del 1954/55 e foto aeree del 2013.</p>

5.3 Stabilità del fondo alveo (fenomeni pregressi, tendenza attuale)	Fondo alveo a letto piatto. Tendenza erosiva retrograda determinata da rilievi di campagna. Non vi sono studi geomorfologici disponibili.

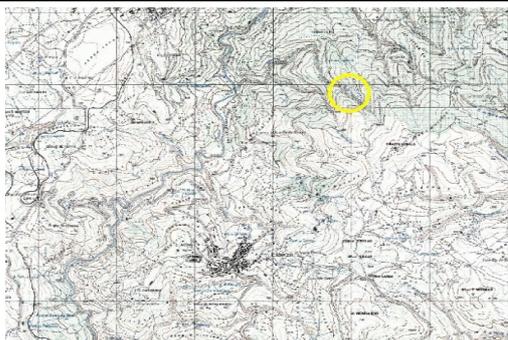
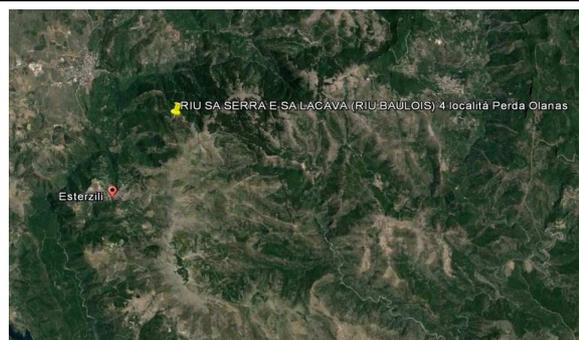
3. Localizzazione (inserire cartografia CTR 1:10.000 e ortofoto recente)

3.1. Coordinate Gauss Boaga	1525976,7856;4405633,06253
3.2. Descrizione area limitrofa	Contesto locale caratterizzato da attività agropastorale, lontano dal centro edificato. Stato di manutenzione dell'opera scarso con elevata presenza di vegetazione in alveo.
3.3. Descrizione di opere idrauliche connesse	Nessuna opera di sistemazione idraulica e nessuna opera di imbocco/sbocco
3.4 Altri attraversamenti vicini

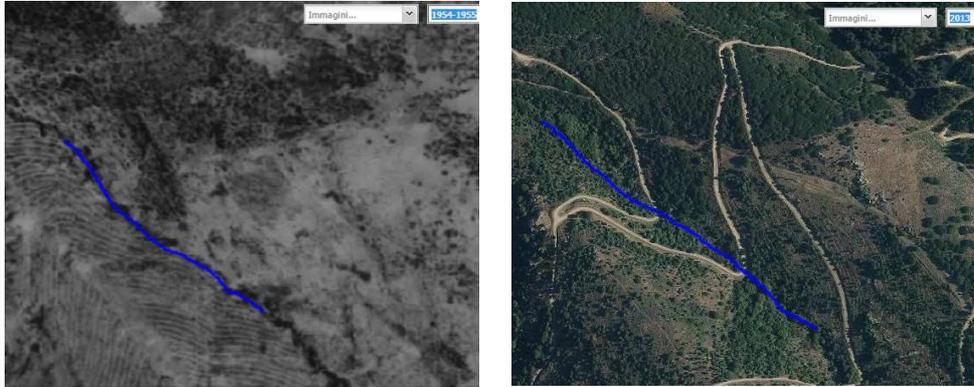
5.2 Evoluzione planimetrica del tratto di corso d'acqua (fenomeni pregressi, tendenza attuale)	<p>Nessuna variazione planimetrica del corso d'acqua definita da rilievo di campagna e analisi diacroniche. Non vi sono studi geomorfologici disponibili.</p> <p>Geoportale della Sardegna – foto aeree del 1954/55 e foto aeree del 2013.</p>

5.3 Stabilità del fondo alveo (fenomeni pregressi, tendenza attuale)	Fondo alveo a letto piatto. Tendenza erosiva retrograda determinata da rilievi di campagna. Non vi sono studi geomorfologici disponibili.
