Comune di Uri

Piano Eliminazione Barriere Architettoniche - Uri

PEBA

Tavola 03

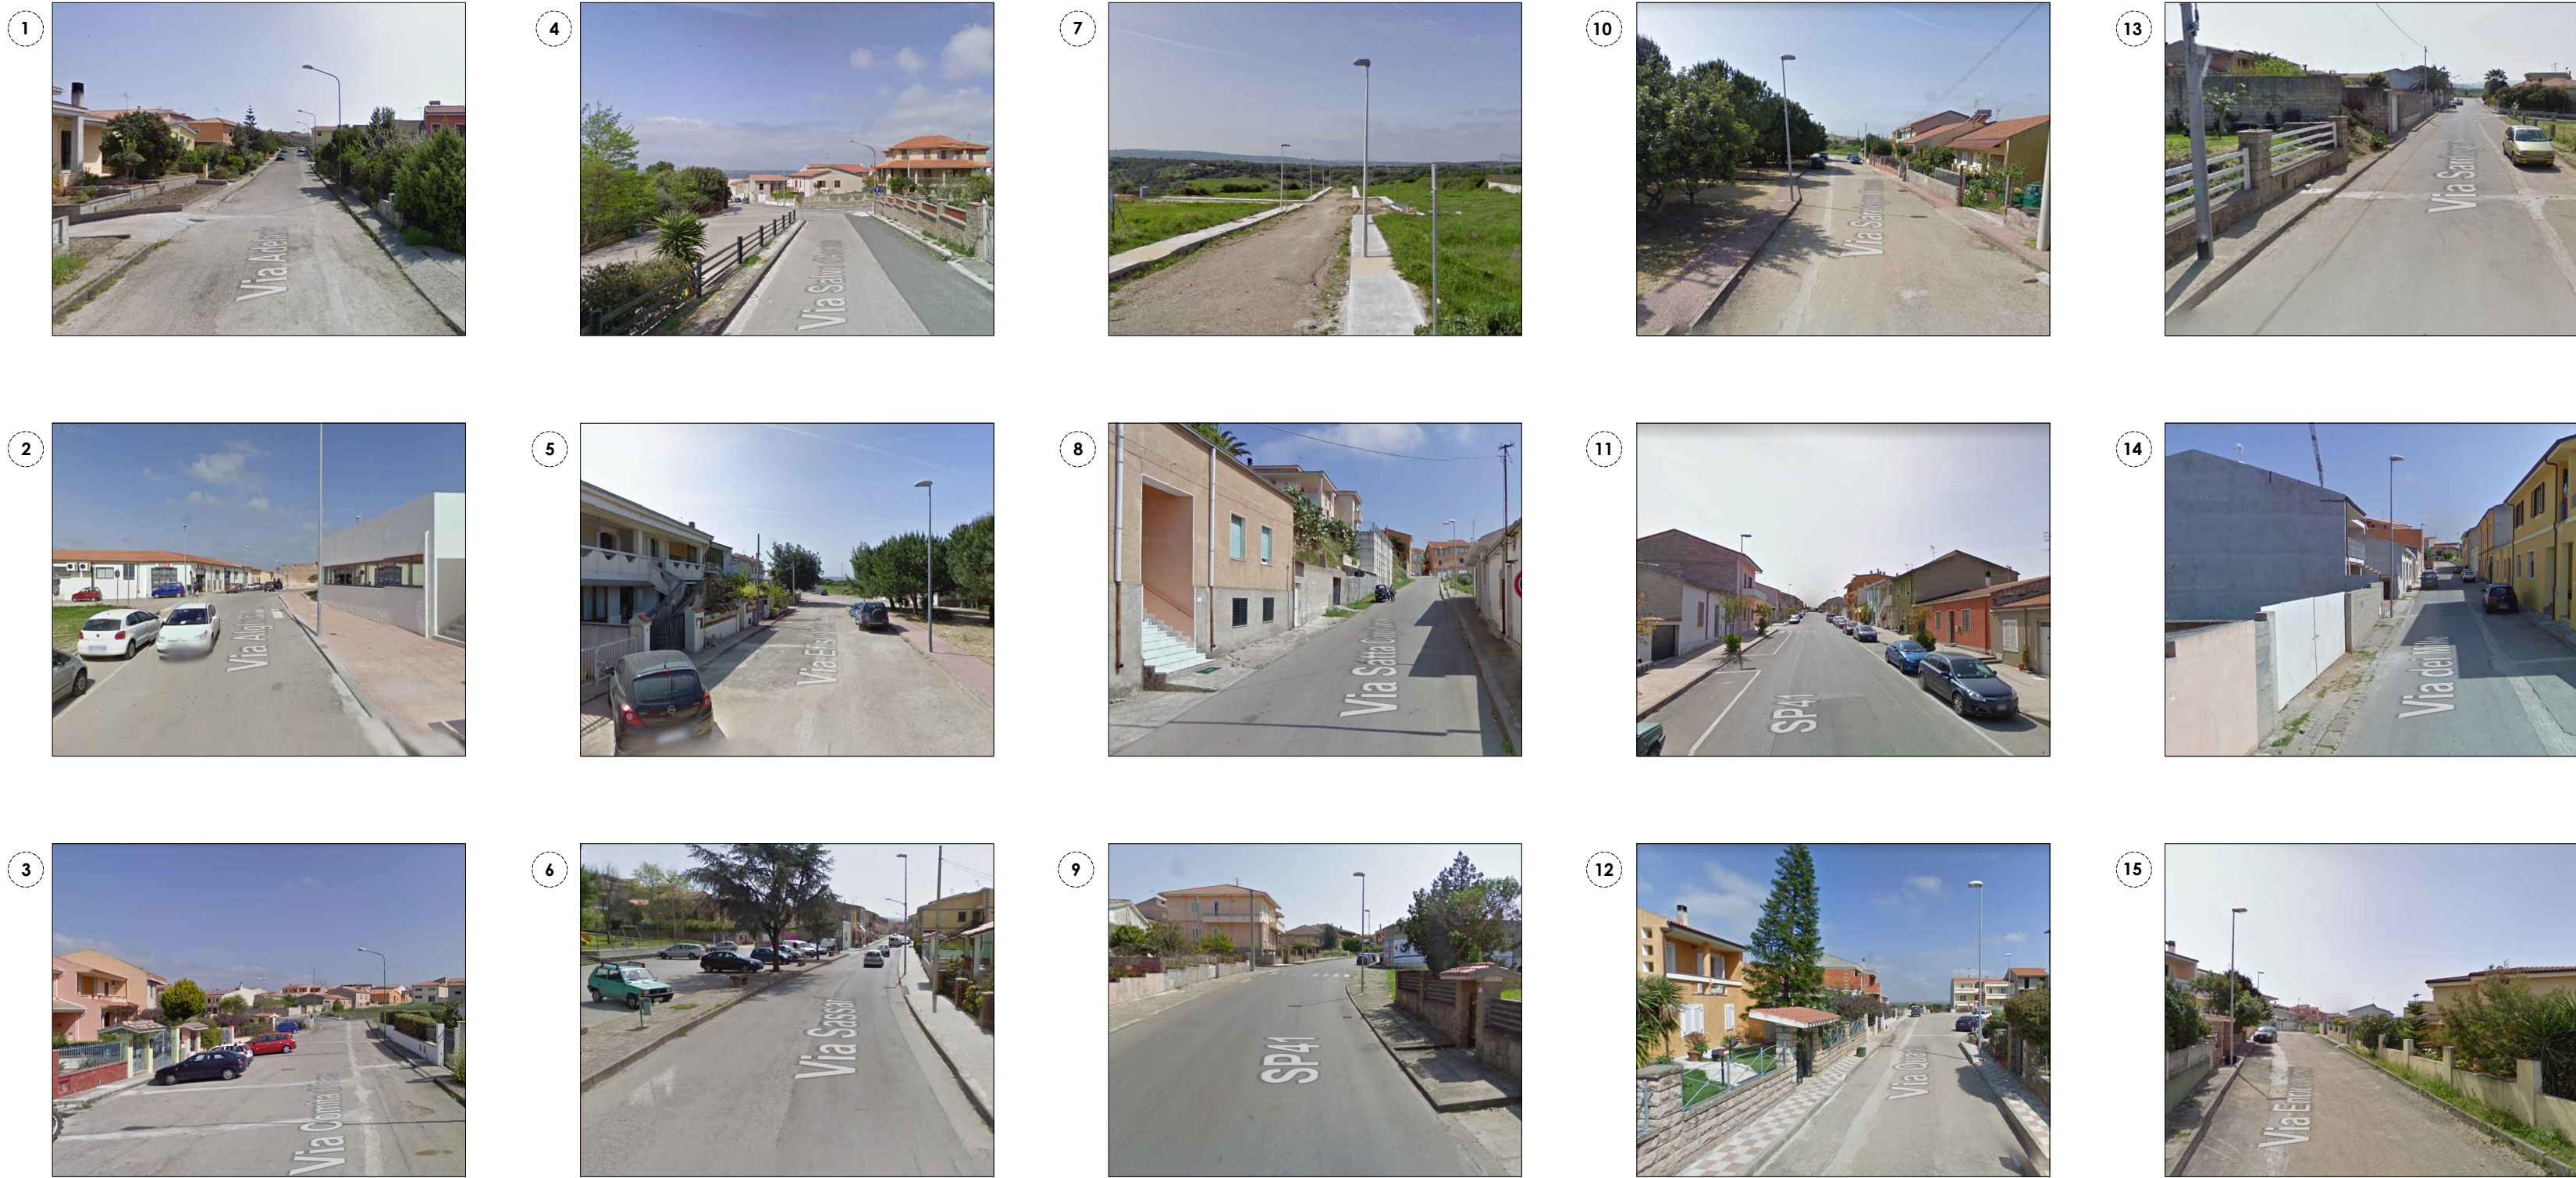
| N.RIF. | CRITICITA' | N.RIF. | CRITICITA' |
|---|---|---|---|
| 1 | Pavimentazione stradale dissestata. Marciapiede con ostacoli e tratti con spazio utile < 90 cm. Mancanza di attraversamenti pedonali. | 9 | Pavimentazione stradale omogenea. Marciapiede congruo. Mancanza di raccordi. |
| 2 | Marciapiede in buono stato con dimensioni sufficienti. Attraversamenti pedonali e raccordi presenti. | 10 | Pavimentazione stradale dissestata. Marciapiede dissestato con ostacoli e tratti con spazio utile < 90 cm. Mancanza di raccordi e attraversamenti pedonali. |
| 3 | Pavimentazione stradale dissestata. Marciapiede con ostacoli e tratti con spazio utile < 90 cm. Mancanza di raccordi e attraversamenti pedonali. | 11 | Marciapiede di dimensioni idonee e non dissestato, strisce pedonali riconoscibili ma raccordi non presenti. |
| 4 | Pavimentazione stradale a tratti dissestata. Marciapiede con ostacoli e tratti con spazio utile < 90 cm. Mancanza di raccordi e attraversamenti pedonali. | 12 | Pavimentazione stradale parzialmente dissestata. Marciapiede dissestato con ostacoli e tratti con spazio utile < 90 cm. Mancanza di raccordi e attraversamenti pedonali. |
| 5 | Pavimentazione stradale leggermente dissestata. Marciapiede con ostacoli e tratti con spazio utile < 90 cm. Mancanza di raccordi e attraversamenti pedonali. | 13 | Pavimentazione stradale dissestata. Marciapiede leggermente dissestato e tratti con spazio utile < 90 cm. Raccordo non congruo. Attraversamenti pedonali assenti. |
| 6 | Pavimentazione stradale omogenea. Marciapiede in buono stato a tratti con spazio utile < 90cm. Attraversamenti pedonali con raccordi non sufficienti. | 14 | Pavimentazione stradale parzialmente dissestata. Marciapiede dissestato con ostacoli e tratti con spazio utile < 90 cm. Mancanza di raccordi e attraversamenti pedonali. |
| 7 | Pavimentazione stradale assente. Marciapiede in buono stato con raccordi. | 15 | Pavimentazione stradale a tratti dissestata. Marciapiede dissestato e tratti con spazio utile < 90 cm. Raccordo congruo. Attraversamenti pedonali assenti. |
| 8 | Pavimentazione stradale omogenea. Marciapiede dissestato a tratti con spazio utile < 90cm con ostacoli. Mancanza di raccordi e di attraversamenti pedonali. | 16 | Fermata bus non adeguatamente segnalata. Marciapiede in buone condizioni, raccordi mancanti o non congrui e attraversamenti pedonali assenti. |
